# Full Plus Ekspertiz

## 34BER809

| Motor Hacmi | 1461cc | Marka | Renault |
| Rengi | BEYAZ | Model | Megane |

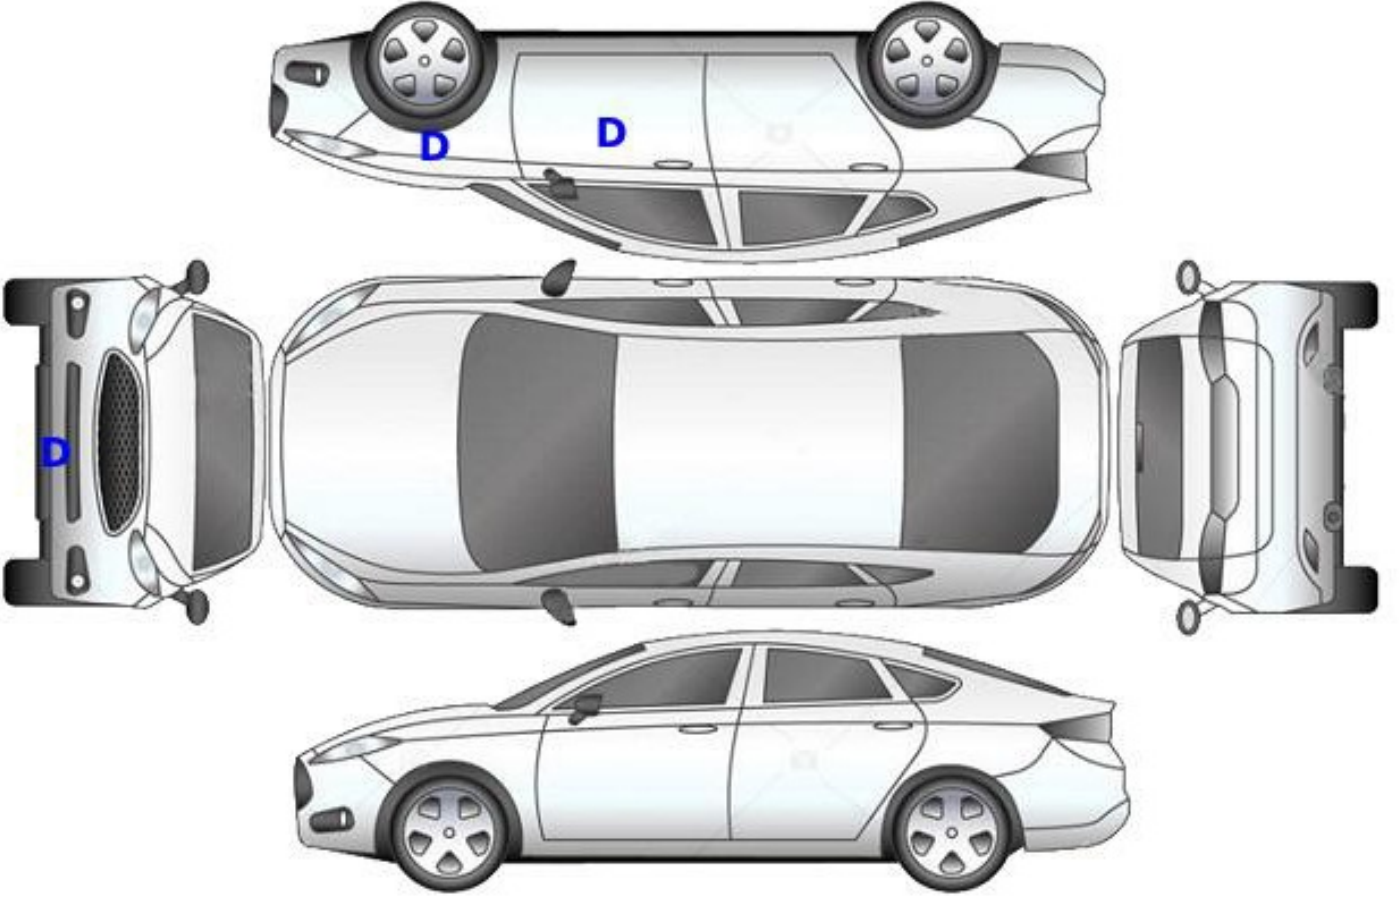
## Kaporta Kontrolü(Değişmiş Boyanmış kontrolü)

**B: Boyalı**

**B/2: Lokal Boyalı**

**D: Değişmiş**

B-direk, sağ - Boyalı

A-direk, sağ - Boyalı

Marşbiyel, sağ - Boyalı
