# Full Plus Ekspertiz

## 06CZU188

## Kaporta Kontrolü(Değişmiş Boyanmış kontrolü)

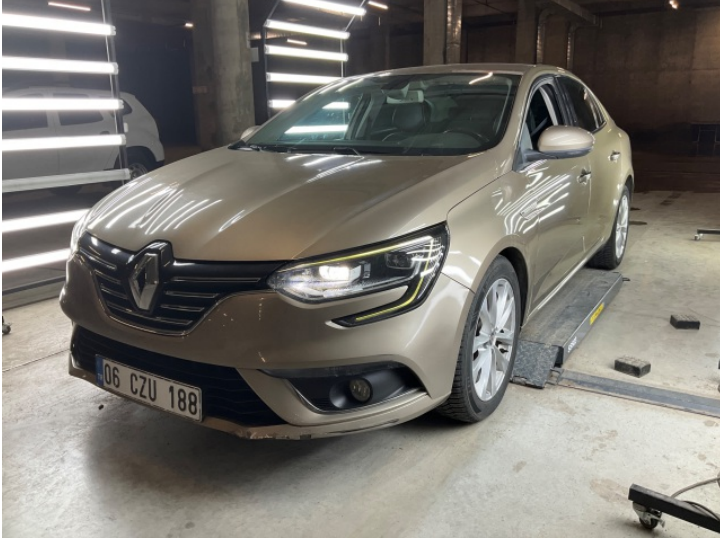
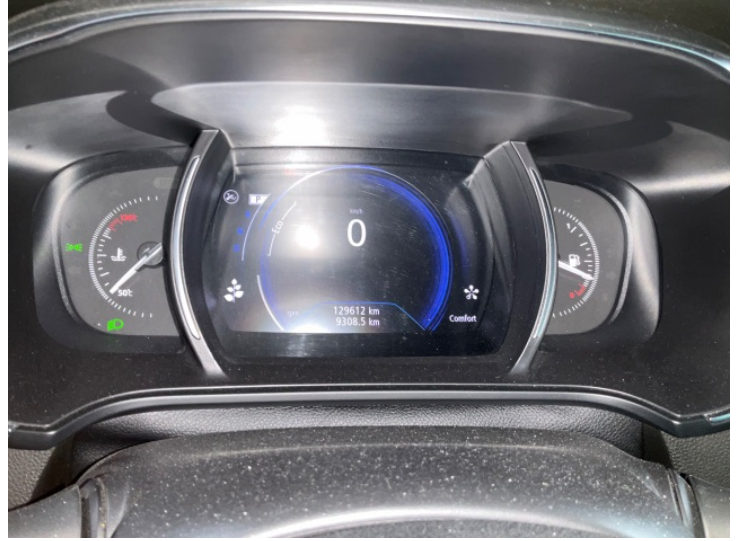
## Araç Resimleri

## Çizik

Sol marşbiyel işlemler boyalı. Araçta dolu hasarı mevcut. Far camlarında yoğun çizik taş izi ve çatlamlar mevcut.
