# Full Plus Ekspertiz

## 06BFA510

| Model | Megane | İlk Tescil Tarihi | 19-07-2018 |

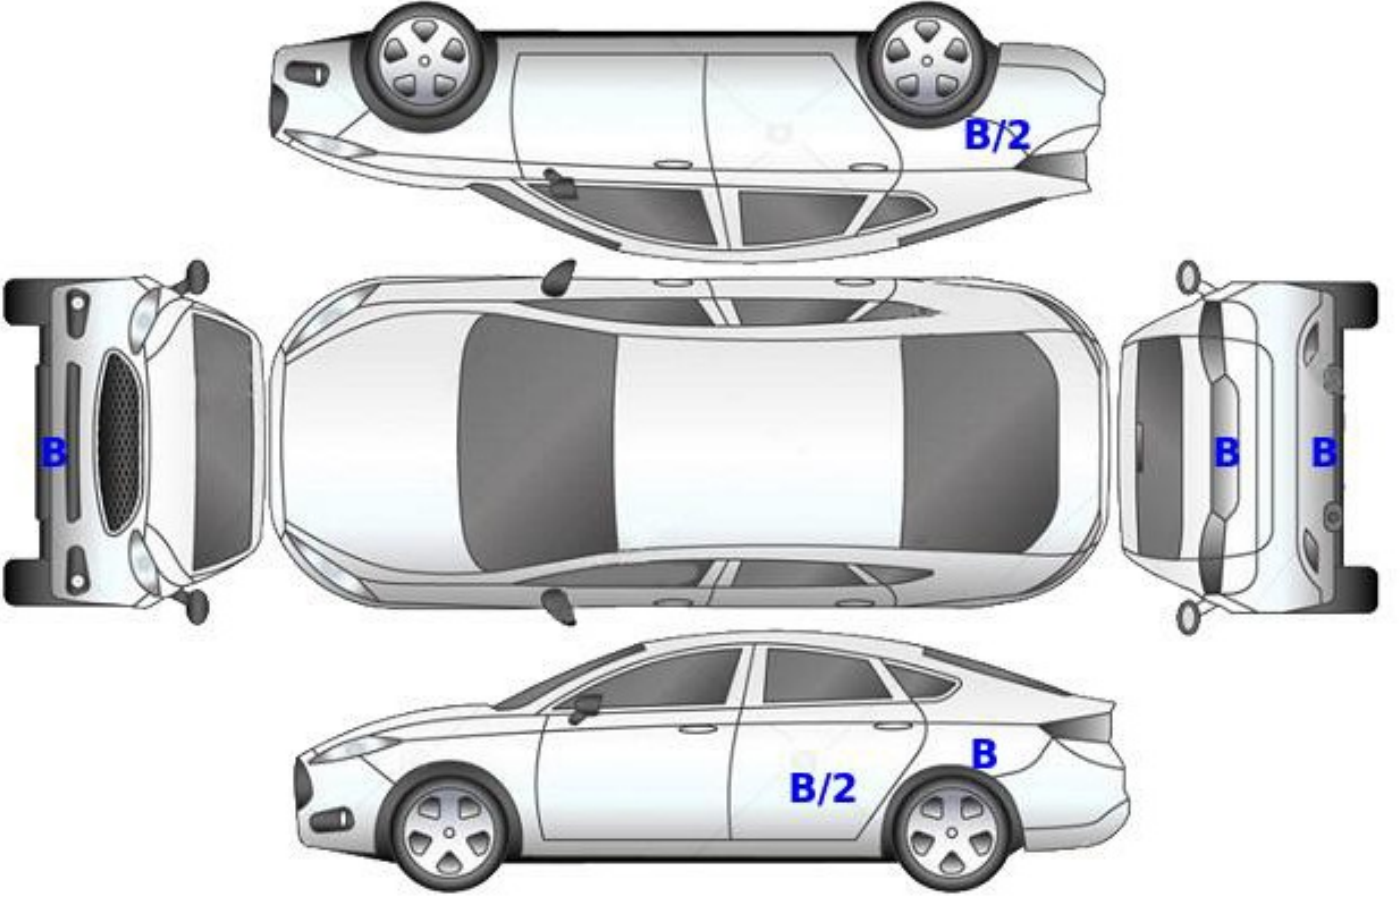
## Kaporta Kontrolü(Değişmiş Boyanmış kontrolü)

**B: Boyalı**

**B/2: Lokal Boyalı**

**D: Değişmiş**

Marşbiyel, sol - Boyalı

Marşbiyel, sağ - Boyalı

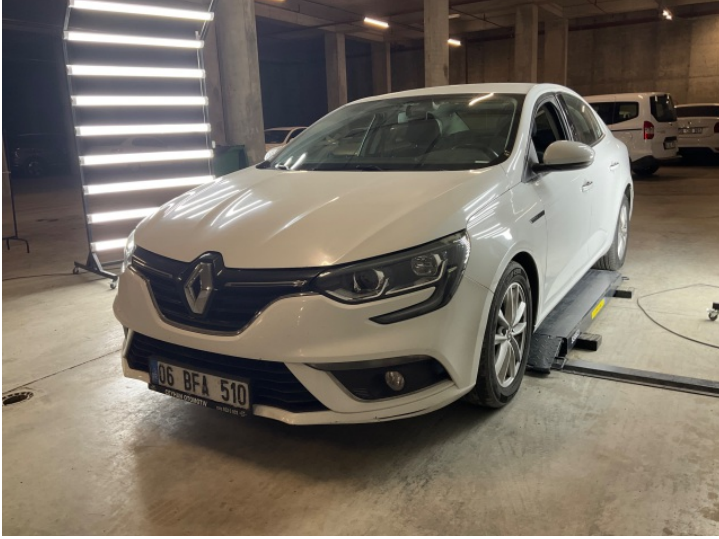
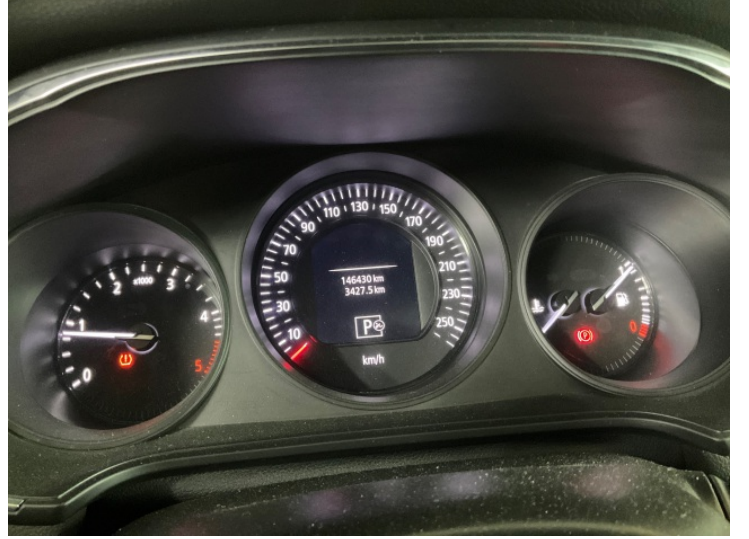
## Araç Resimleri

Döşemeler/Kapaklar,  
Döşemeler/Kapaklar > Çizik
