# Full Plus Ekspertiz

## 06EF9899

<b>Plaka</b>	06EF9899	<b>Şanzıman Tipi</b>	Manuel
<b>KM</b>	62948	<b>Yakıt Cinsi</b>	Benzin + Lpg
<b>Şase</b>	VF1RFB00459548960	<b>Motor Gücü</b>	85 kw
<b>Marka</b>	Renault	<b>Motor Hacmi</b>	1598cc
<b>Rengi</b>	BEYAZ	<b>Model</b>	Megane
<b>İlk Tescil Tarihi</b>	10-01-2018	<b>Sonraki Muayene Tar.</b>	15-06-2026
<b>Model Yılı</b>	2017	<b>Araç Tipi</b>	Sedan
<b>Ruhsat Sahibi</b>	TAN OTO	<b>Kapı Sayısı</b>	4 Kapı

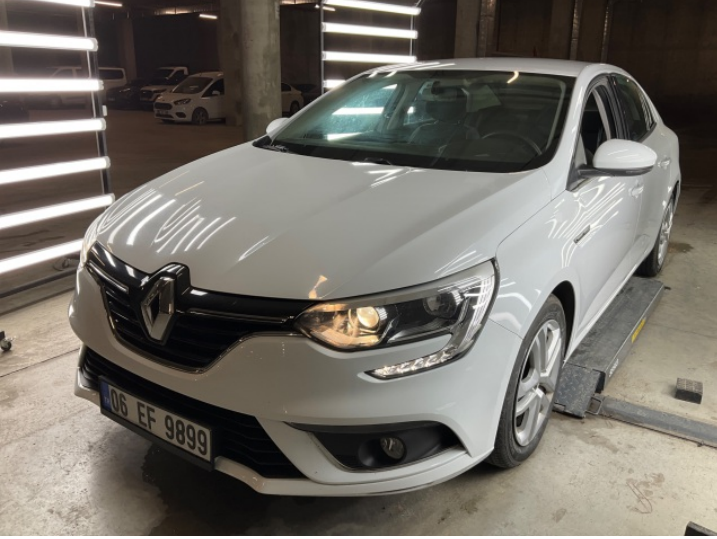
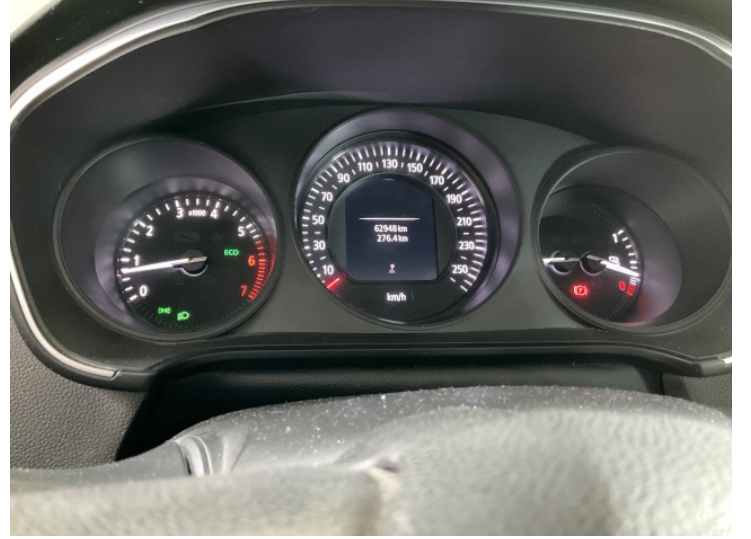
## Araç Resimleri

Farlar, Far camı, sağ >  
Çizik

Tampon, ön, Ön tampon >  
Çizik

Farlar, Far camı, sol >  
Çizik

Bagaj kapağı/kapısı, Bagaj  
kapısı > Ezik

Marşbiyel, sağ, Marşbiyel, sağ  
> Ezik

Marşbiyel, sol, Marşbiyel, sol >  
Ezik
