# Full Plus Ekspertiz

## 06CHC258

| Marka | Renault | Motor Hacmi | 999cc |
| Rengi | BEYAZ | Model | Symbol |

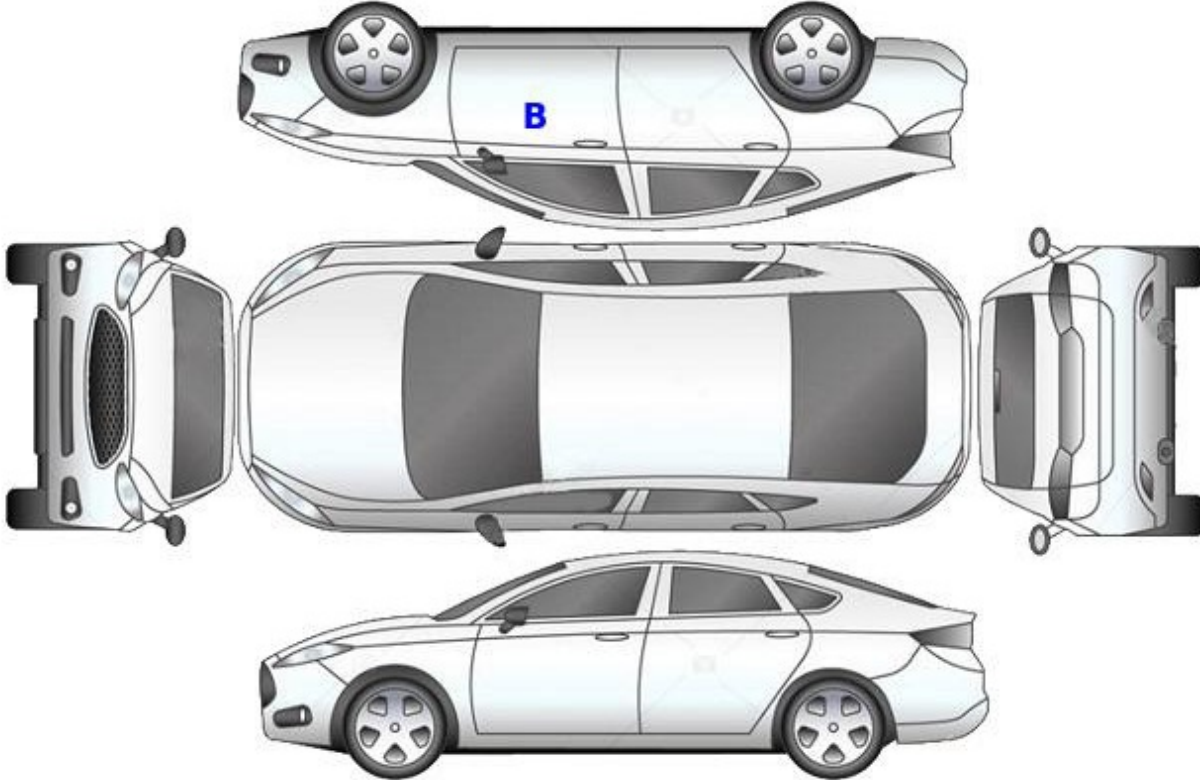
## Kaporta Kontrolü(Değişmiş Boyanmış kontrolü)

B: Boyalı

B/2: Lokal Boyalı

D: Değişmiş

| Parça Grubu | Parça ve Hasar |
|---|---|
| Marşbiyel, sağ | Marşbiyel, sağ - Lokal Boya |
| Kaporta | A-direk, sağ - Lokal Boya |

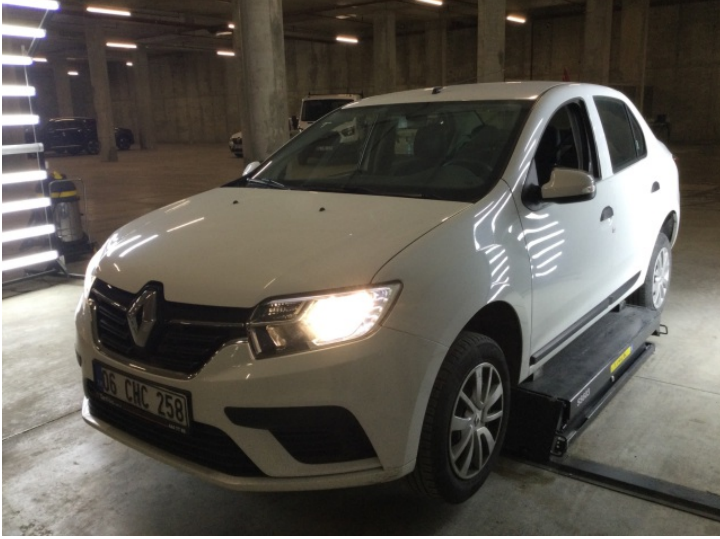
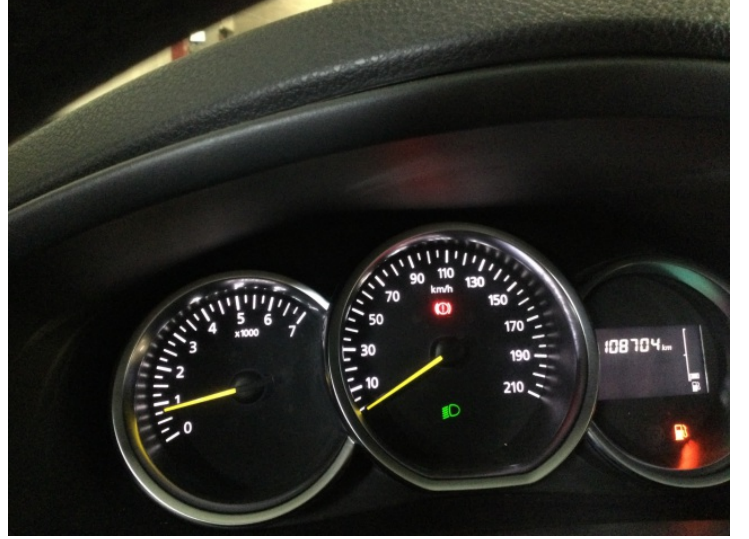
## Araç Resimleri

| | Durum | Notlar |
|---|---|---|
| Araç Kaporta Aksamı | | Araçta ezik çizik mevcut |

## Çizik

Motor kaputu, Motor kaputu > Çizik

Tampon, arka, Arka tampon > Çizik

Tampon, ön, Ön tampon > Çizik
