# Full Plus Ekspertiz

## 06CFD607

## Araç Bilgileri

## Kaporta Kontrolü(Değişmiş Boyanmış kontrolü)

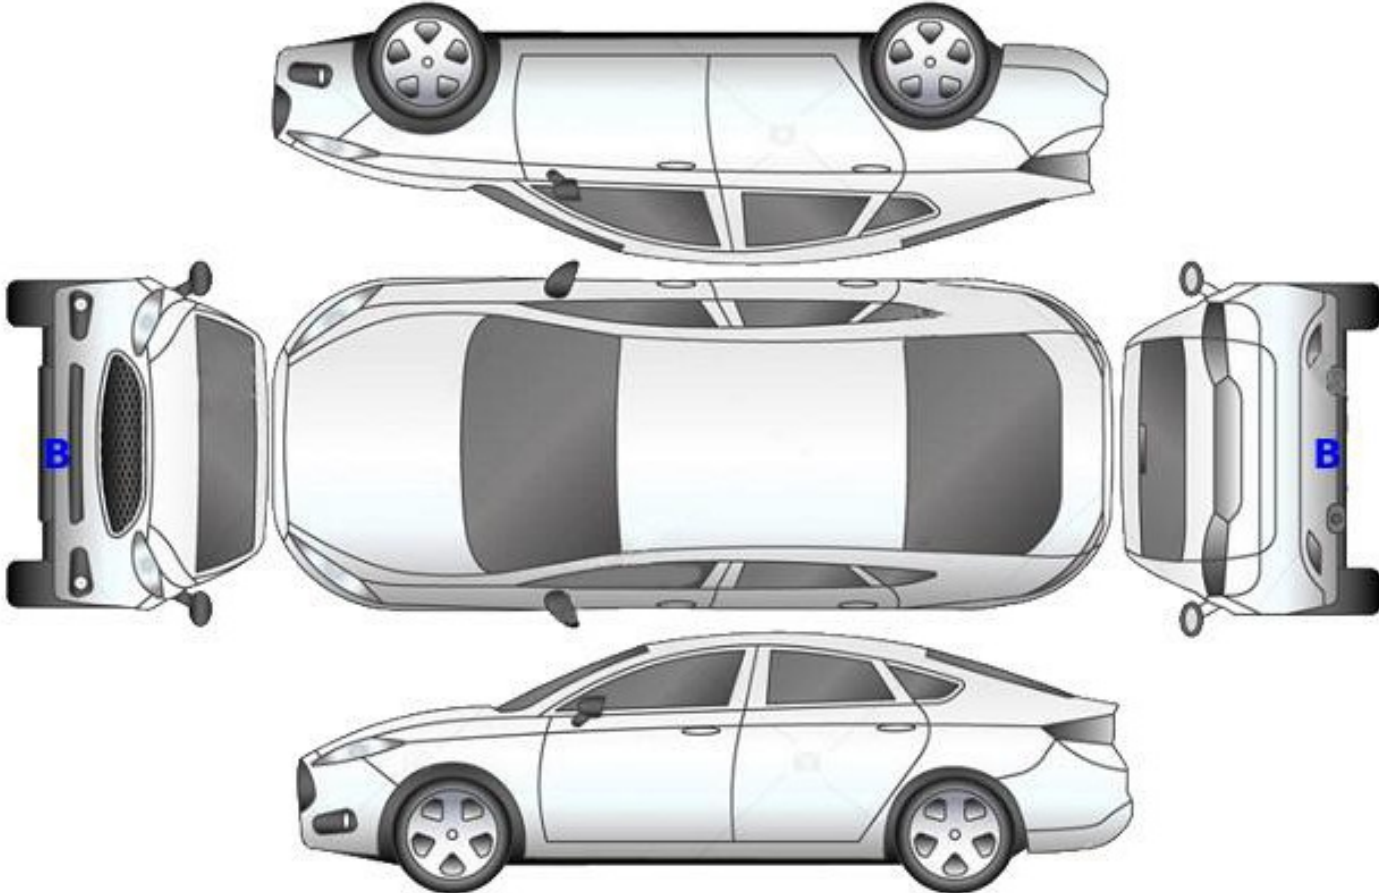
B: Boyalı

B/2: Lokal Boyalı

D: Değişmiş

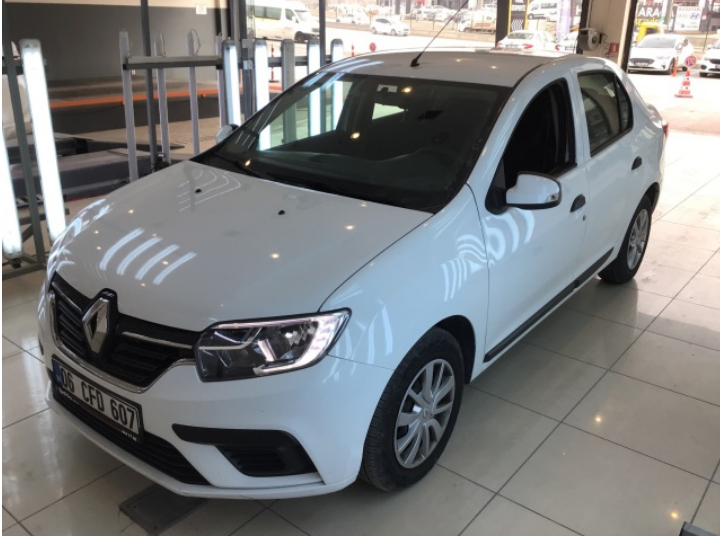
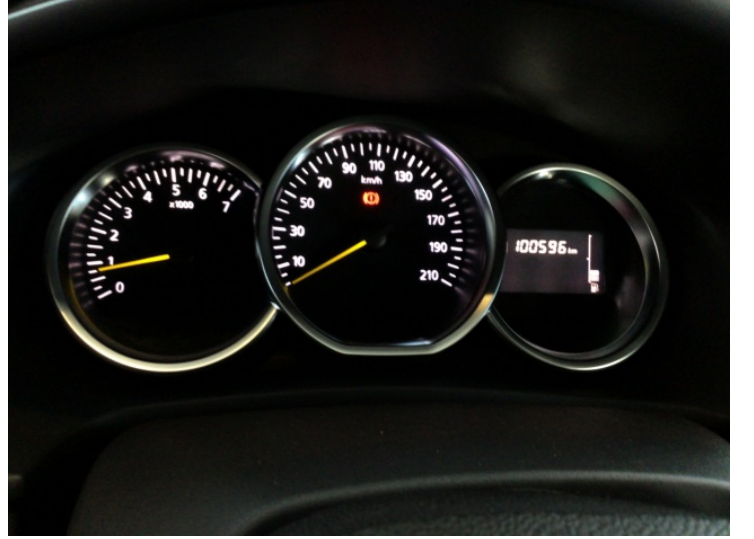
## Araç Resimleri

## Çizik

Döşemeler/Kapaklar,  
Döşemeler/Kapaklar > Çizik

Tampon, ön, Ön tampon >  
Çizik

Kapı, sağ arka, Kapı, sağ arka  
> Çizik

Tampon, arka, Arka tampon >  
Çizik
