# Full Plus Ekspertiz

## 06BBE269

## Araç Bilgileri

## Araç Resimleri

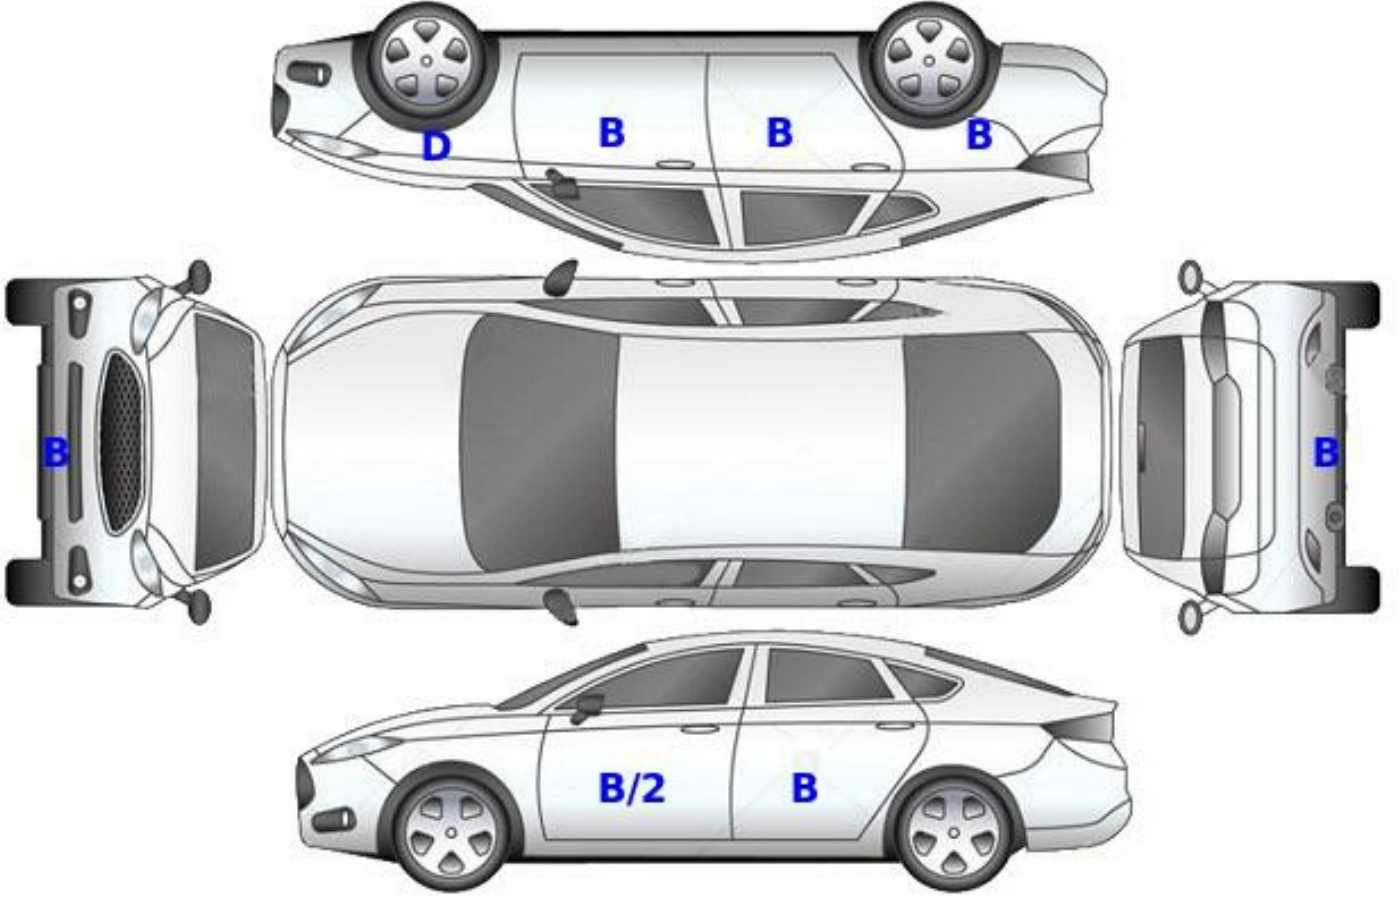
## Kaporta Kontrolü(Değişmiş Boyanmış kontrolü)

**B: Boyalı**

**B/2: Lokal Boyalı**

**D: Değişmiş**

Marşbiyel, sağ - Lokal Boya

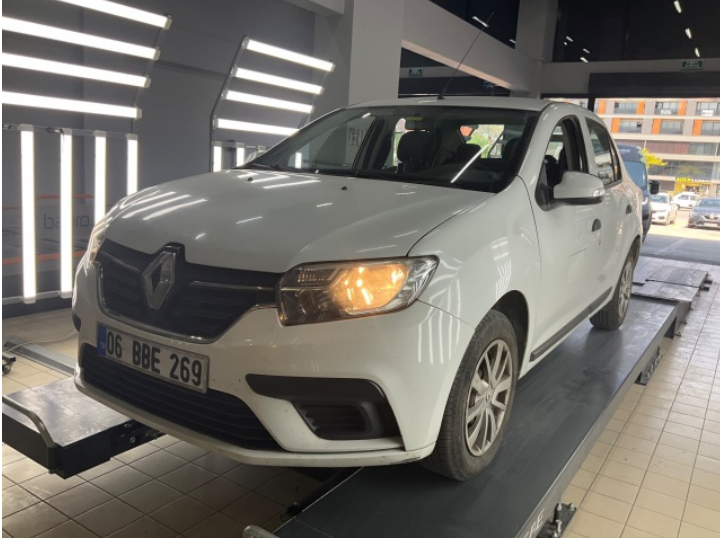
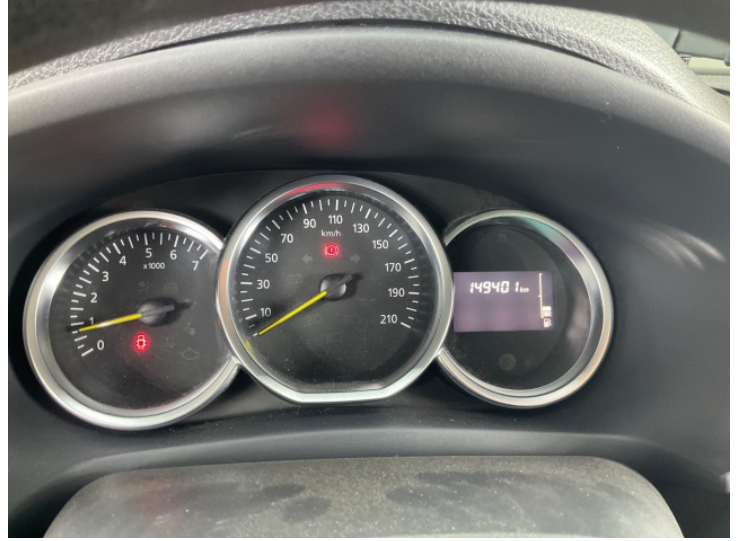
Tampon, ön, Ön tampon > Çizik

Dikiz aynası, sol, Dış dikiz aynası kapağı > Çizik
