# Full Plus Ekspertiz

## 06DFV550

| Plaka | 06DFV550 | Şanzıman Tipi | Otomatik |
| Rengi | MAVİ | Model | Taliant |

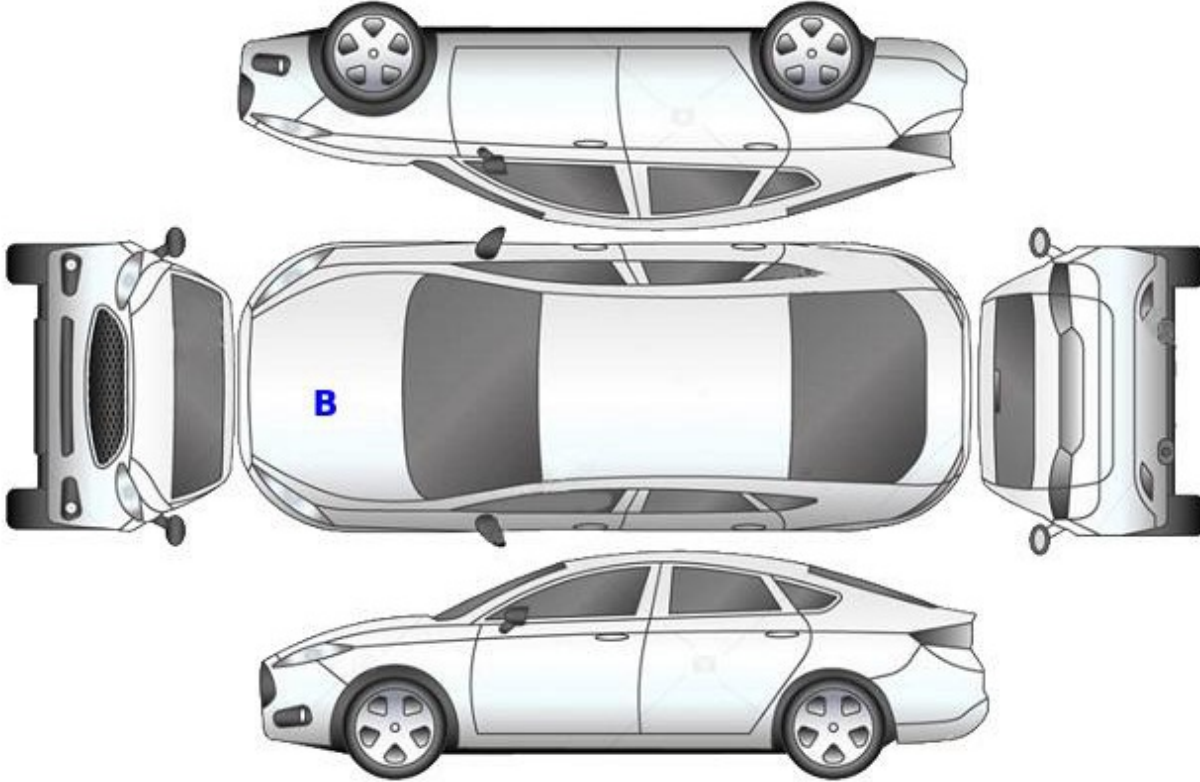
## Kaporta Kontrolü(Değişmiş Boyanmış kontrolü)

| | Durum | Notlar |
|---|---|---|
| Araç Kaporta Aksamı | | Yakıcı madde izi, taş izi ve çizik mevcut. |

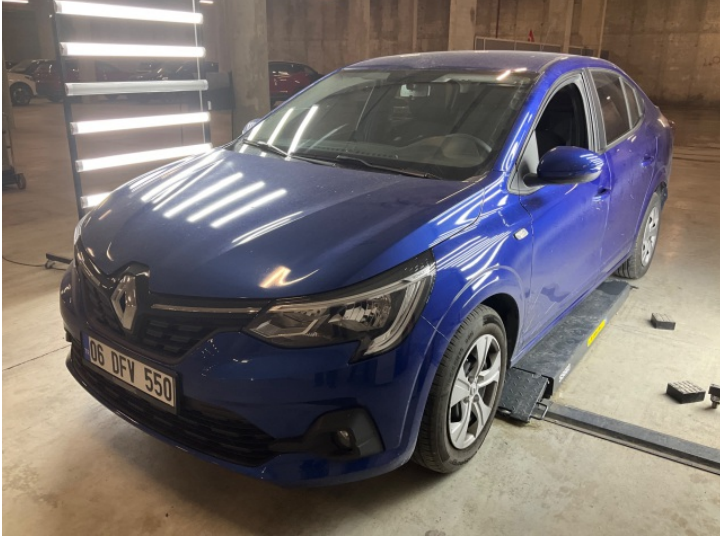
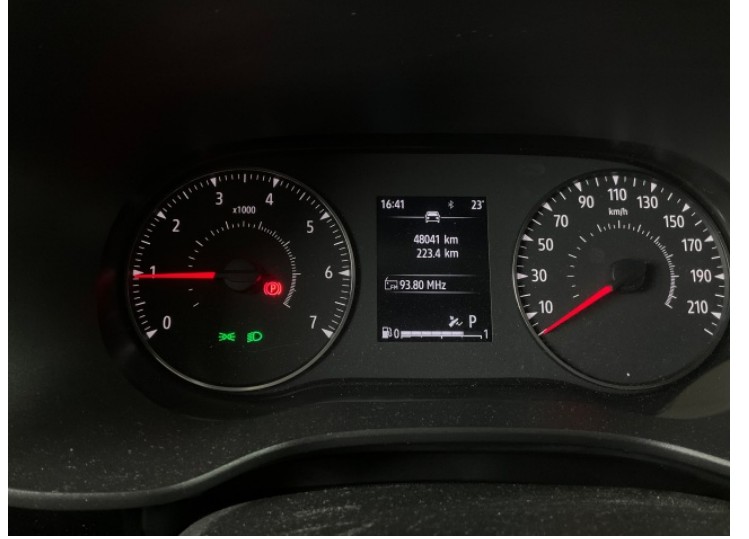
## Araç Resimleri

Kapı, sağ arka, Kapı, sağ arka > Çizik

Kapı, sol arka, Kapı, sol arka > Çizik

Döşemeler/Kapaklar, Döşemeler/Kapaklar > Çizik
