# Full Plus Ekspertiz

## 06DVR744

## Araç Bilgileri

| Rengi | BEYAZ | Model | Taliant |

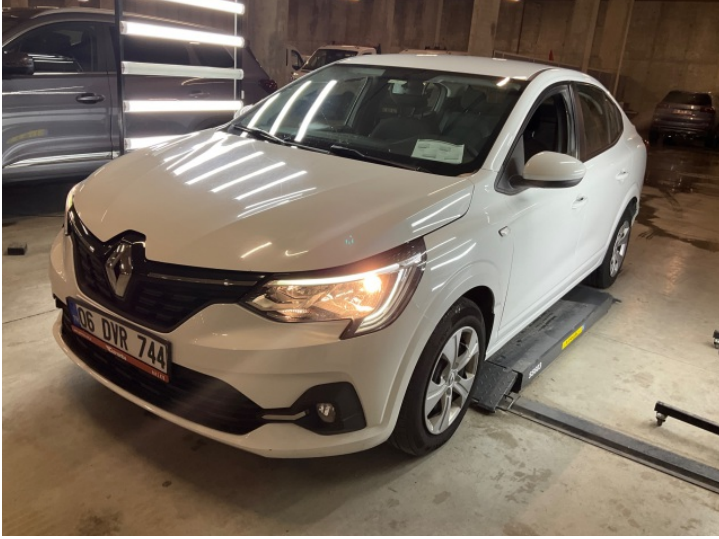
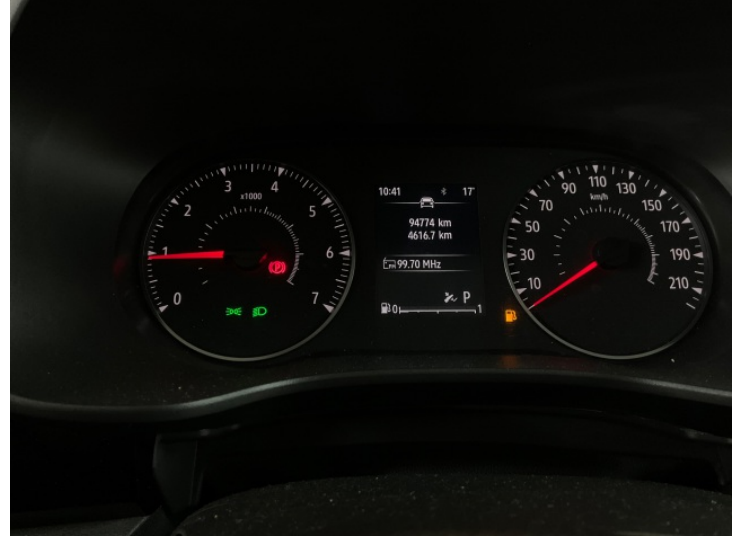
## Araç Resimleri

## Çizik

Çamurluk, sağ, Çamurluk, sağ  
> Çizik
