Rapor Tarihi: 19.12.2025 16:16 Bayi No: 0601 Sayfa: 1/11  
Rapor No: 06-01-1447378 Araç Giriş Tarihi: 19.12.2025 15:01 Araç Çıkış Tarihi: 19.12.2025 16:16  
Mersis No: 0309073518100001

# Full Plus Ekspertiz

## 34FYZ368

| Rengi | BEYAZ | Model | Taliant |

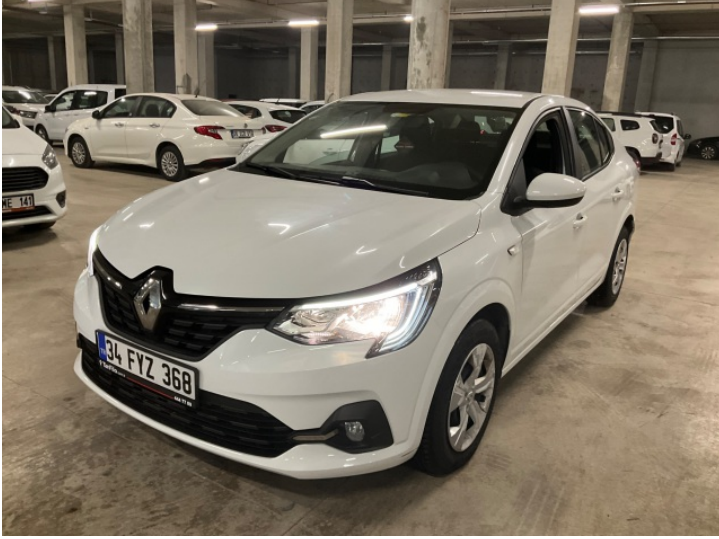
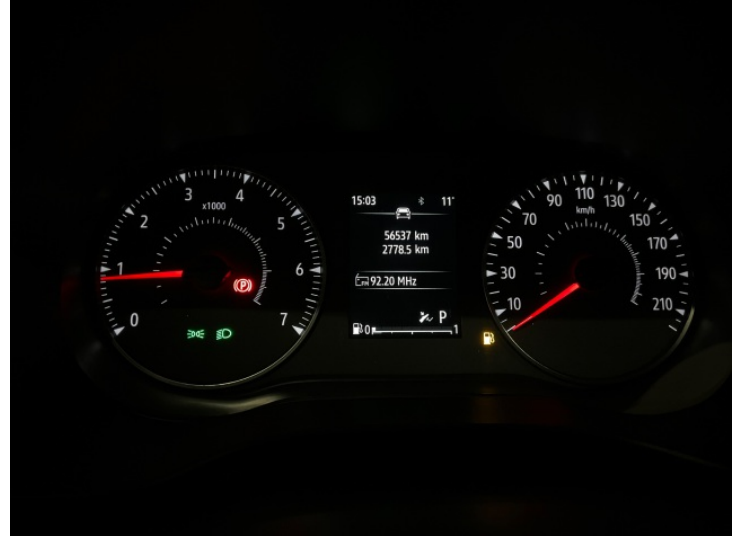
## Araç Resimleri

Dikiz aynası, sağ, Dış dikiz aynası kapağı > Çizik

Tampon, arka, Arka tampon > Çizik

Tampon, ön, Ön tampon > Çizik

Kapı, sağ arka, Kapı, sağ arka > Ezik
