# Full Plus Ekspertiz

## 06EEP127

| Rengi | BEYAZ | Model | Taliant |

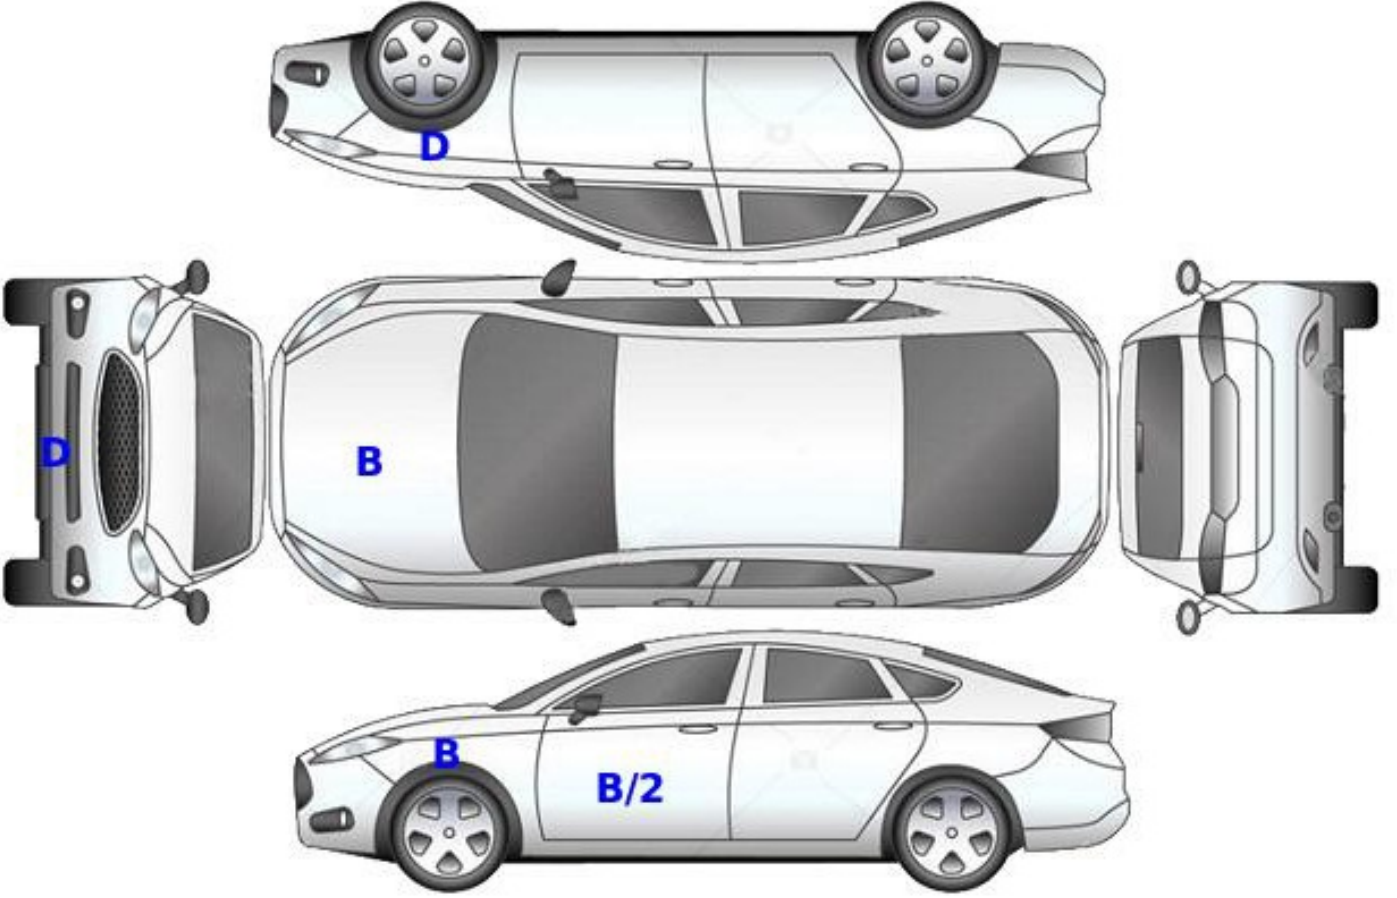
## Kaporta Kontrolü(Değişmiş Boyanmış kontrolü)

**B: Boyalı**

**B/2: Lokal Boyalı**

**D: Değişmiş**

Marşbiyel, sol - Lokal Boya

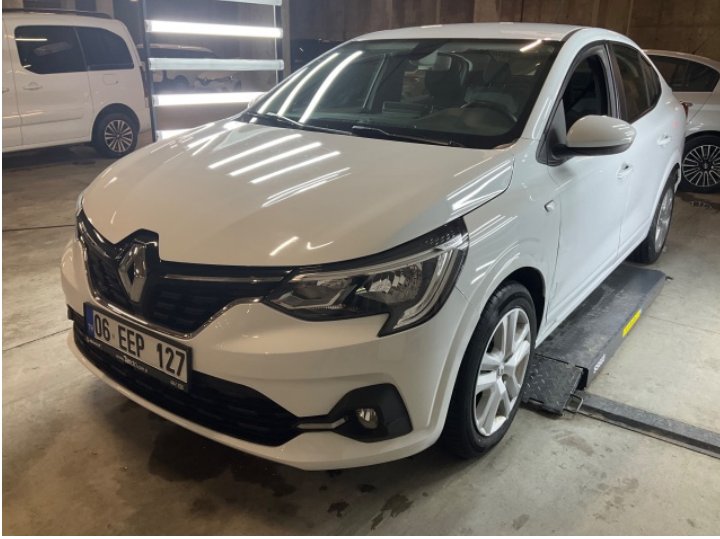
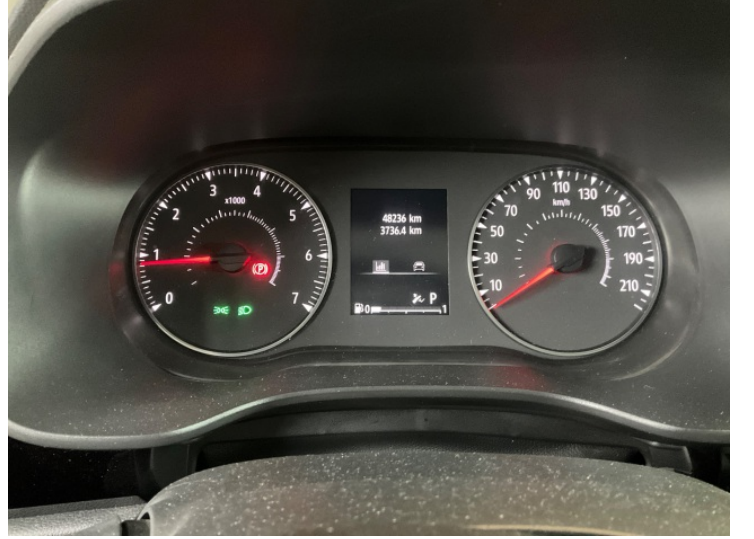
## Araç Resimleri

| | Durum | Notlar |
|---|---|---|
| Araç Kaporta Aksamı | | Ezik, çizik ve hasarlar mevcut |
| Taban, Tavan, Koltuk ve Kapı Döşemeleri | | Kir ve deformeler mevcut |
| Lastik ve Jantlar | | Jant kapakları çizik |
