# Full Plus Ekspertiz

## 06DGM191

| Marka | Renault | Motor Hacmi | 1332cc |
| Rengi | BEYAZ | Model | Talisman |

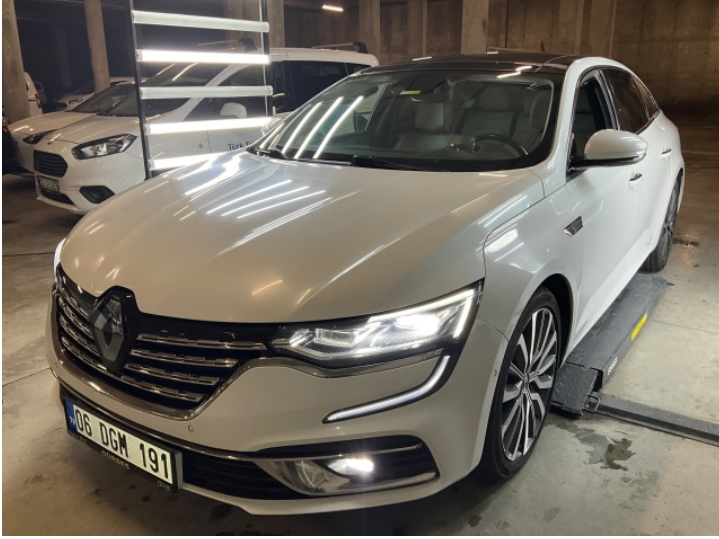
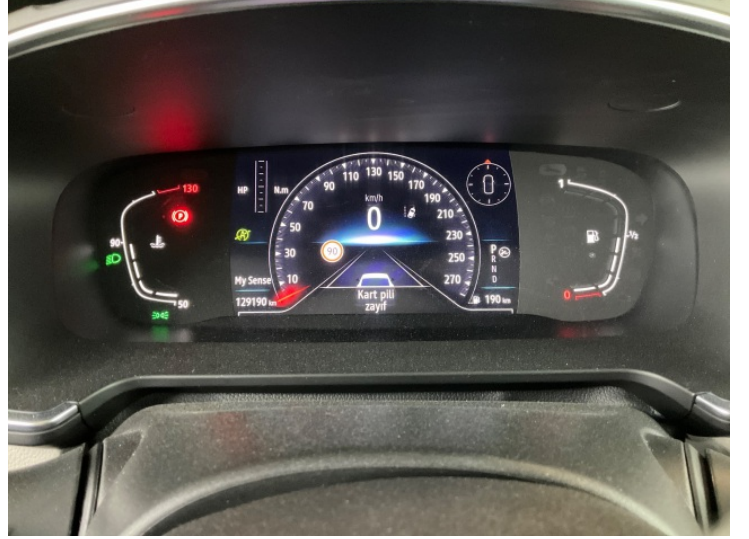
## Araç Resimleri

Tampon, ön, Ön tampon >  
Çizik

Çamurluk, sağ arka, Çamurluk,  
sağ arka > Ezik

Motor kaputu, Motor kaputu >  
Ezik
