# Full Plus Ekspertiz

## 06DOD768

| Rengi | GRI | Model | Talisman |

## Kaporta Kontrolü(Değişmiş Boyanmış kontrolü)

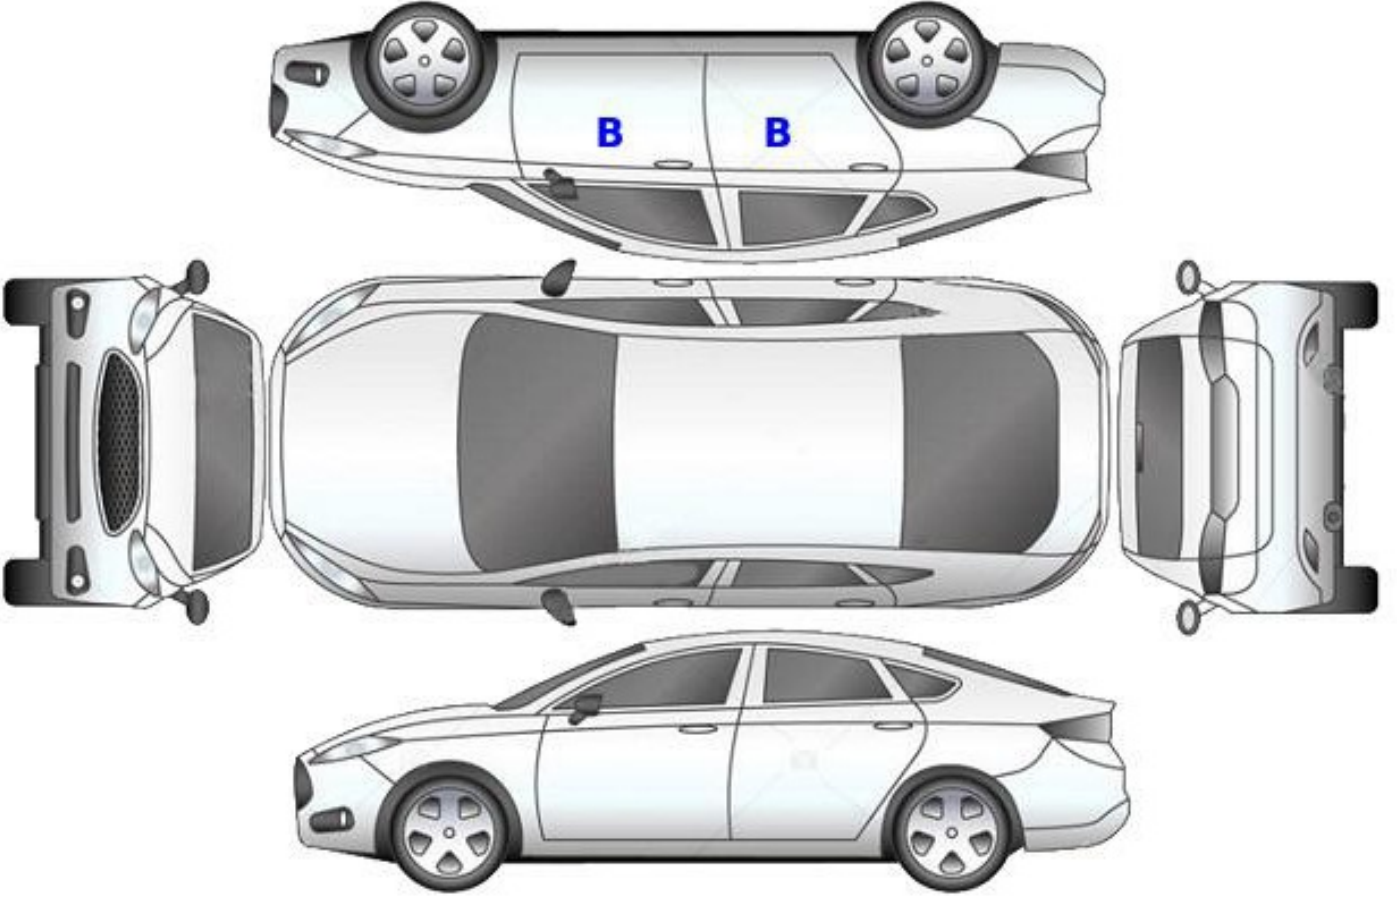
**B: Boyalı**

**B/2: Lokal Boyalı**

**D: Değişmiş**

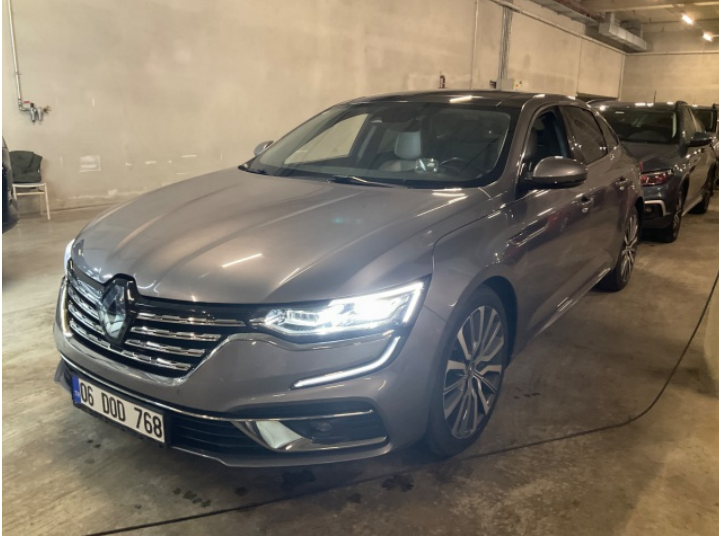
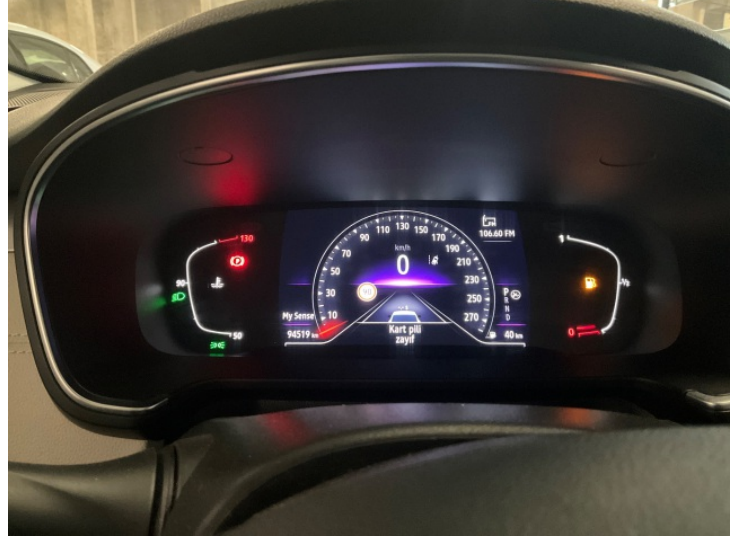
## Araç Resimleri

Tampon, ön, Ön tampon > Çizik

Tampon, arka, Arka tampon > Çizik

Kapı, sağ arka, Kapı, sağ arka > Ezik
