# Full Plus Ekspertiz

## 06DRR291

| Rengi | GRI | Model | ZOE |

## Kaporta Kontrolü(Değişmiş Boyanmış kontrolü)

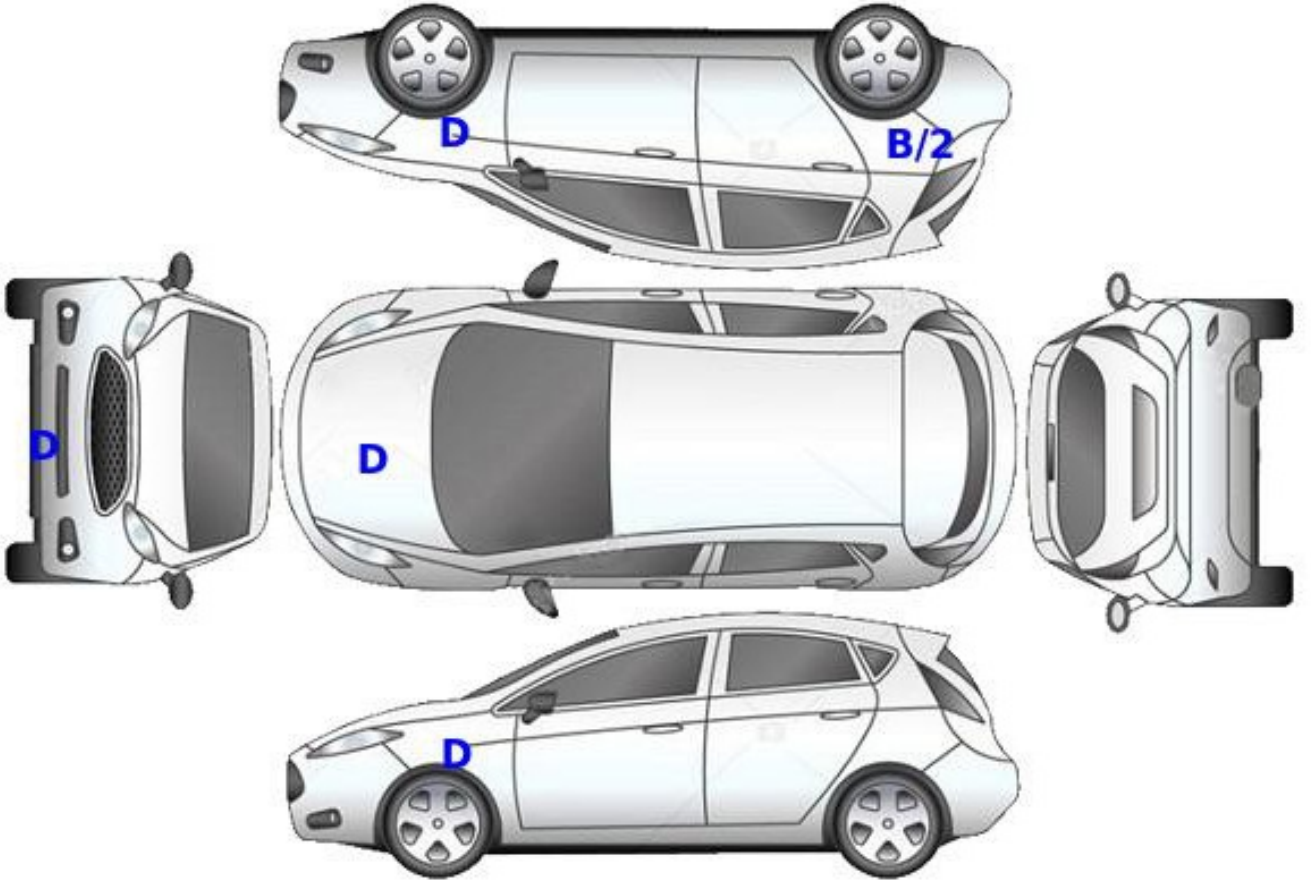
**B: Boyalı**

**B/2: Lokal Boyalı**

**D: Değişmiş**

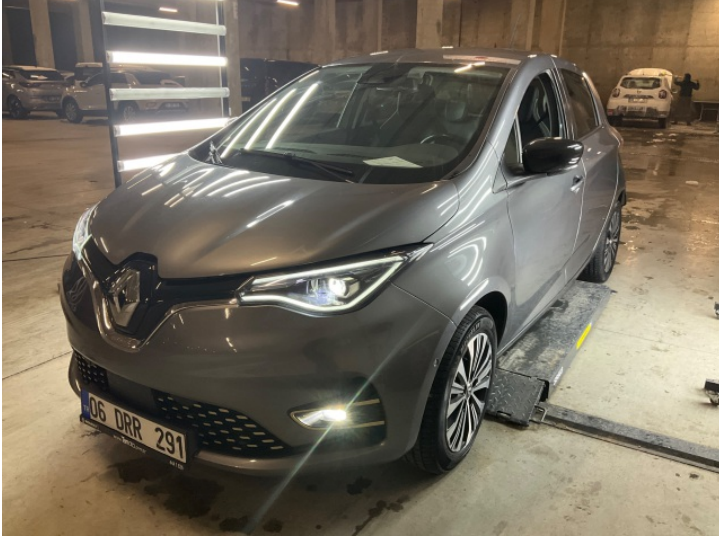
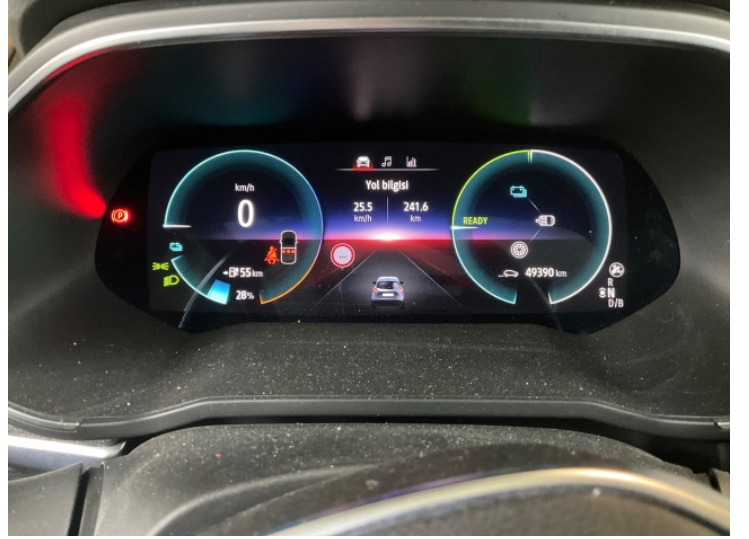
## Araç Resimleri

Çamurluk, sağ arka, Çamurluk, sağ arka > Küçük Vuruk

Tampon, ön, Ön tampon > Kırılmış

Tavan, Tavan, ön > Yakıcı Madde ile Zarar Görmüş

Kapı, sol ön, Kapı bandı > Deforme Olmuş

Döşemeler/Kapaklar, Döşemeler/Kapaklar > Deforme Olmuş

Döşemeler/Kapaklar, Döşemeler/Kapaklar > Kirlenmiş
