Rapor No: 06-01-1488986

Full Plus Ekspertiz

Plaka	06DMM178	Şanzıman Tipi	Otomatik
KM	65556	Yakıt Cinsi	Elektrik
Şase	VF1AG000270243687	Motor Gücü	100 kw
Marka	Renault	Motor Hacmi	0cc
Rengi	KIRMIZI	Model	ZOE
İlk Tescil Tarihi	03-03-2023	Sonraki Muayene Tar.	aN-aN-0NaN
Model Yılı	2023	Araç Tipi	Hatchback
Ruhsat Sahibi	TAN OTO	Kapı Sayısı	5 Kapı

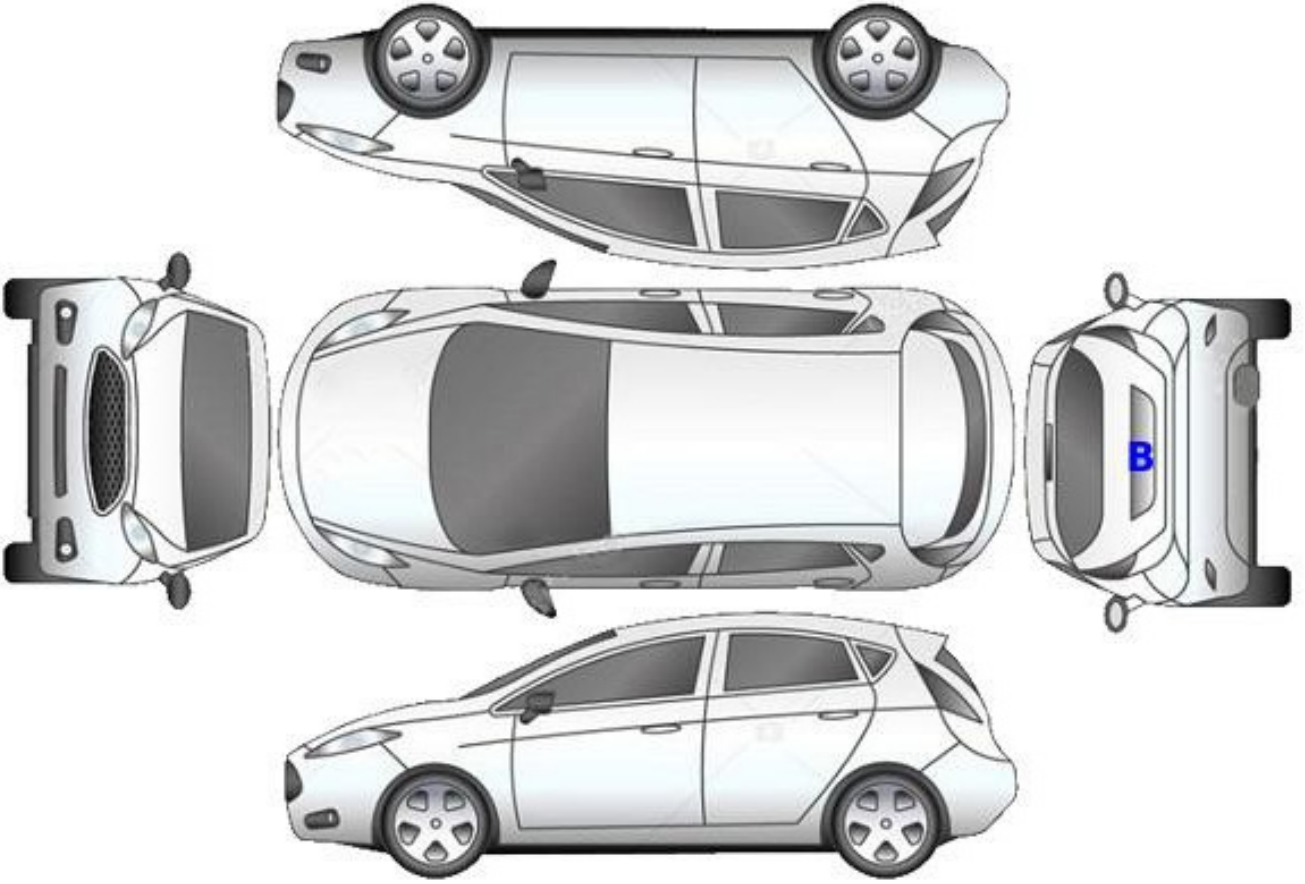
Kaporta Kontrolü(Değişmiş Boyanmış kontrolü)

B: Boyalı

B/2: Lokal Boyalı

D: Değişmiş

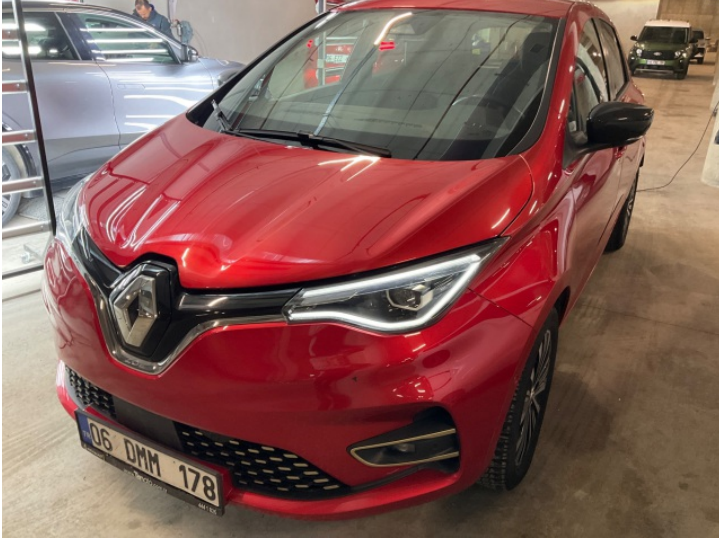
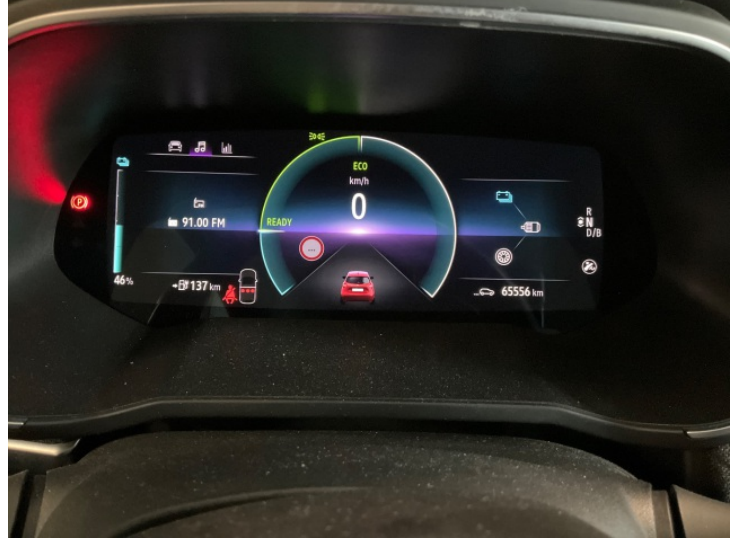
Araç Resimleri

Çizik

Çamurluk, sol arka, Çamurluk, sol arka > Çizik

Kapı, sağ arka, Kapı, sağ arka > Çizik

Tampon, ön, Ön tampon > Çizik

Döşemeler/Kapaklar, Yükleme eşiği kaplaması > Çizik
