# Full Plus Ekspertiz

## 41BAC202

| Marka | Seat | Motor Hacmi | 999cc |
| Rengi | GRI | Model | Ibiza |

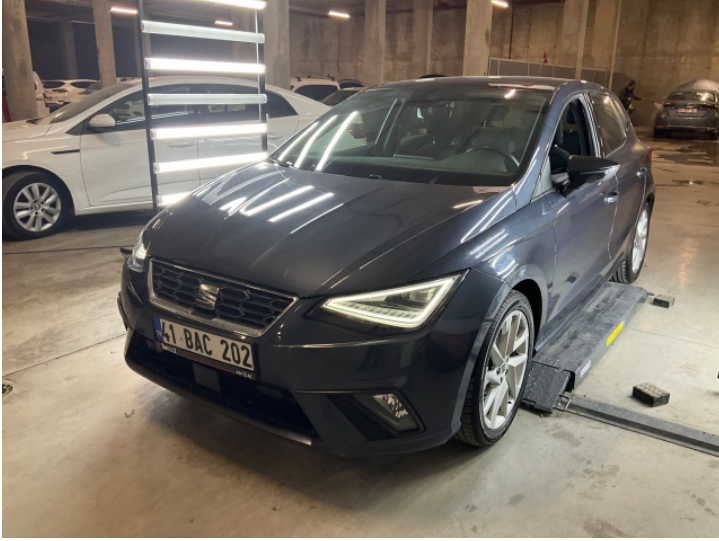
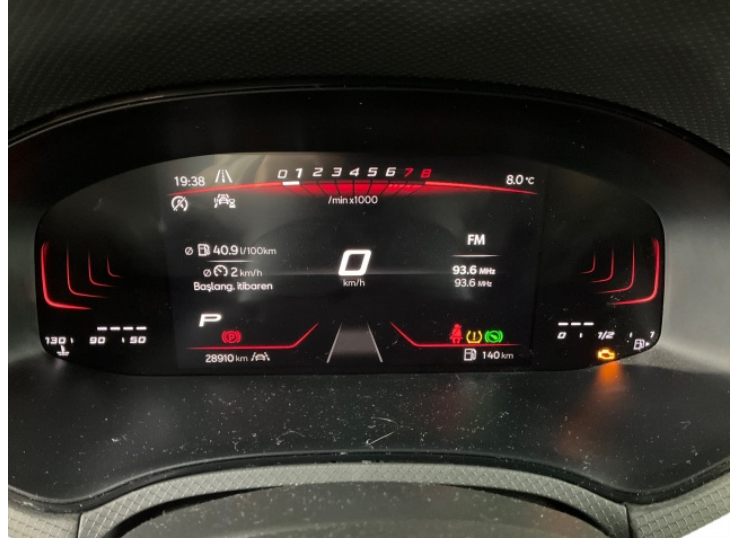
## Araç Resimleri

## Çizik

Tampon, ön, Ön tampon > Çizik

## Vuruk

Tampon, ön, Ön tampon > Ezik

Kapı, sağ ön, Kapı, sağ ön > Ezik

Çamurluk, sağ, Çamurluk, sağ > Ezik

Çamurluk, sol, Çamurluk, sol > Ezik
