# Full Plus Ekspertiz

## 06HD9681

## Araç Bilgileri

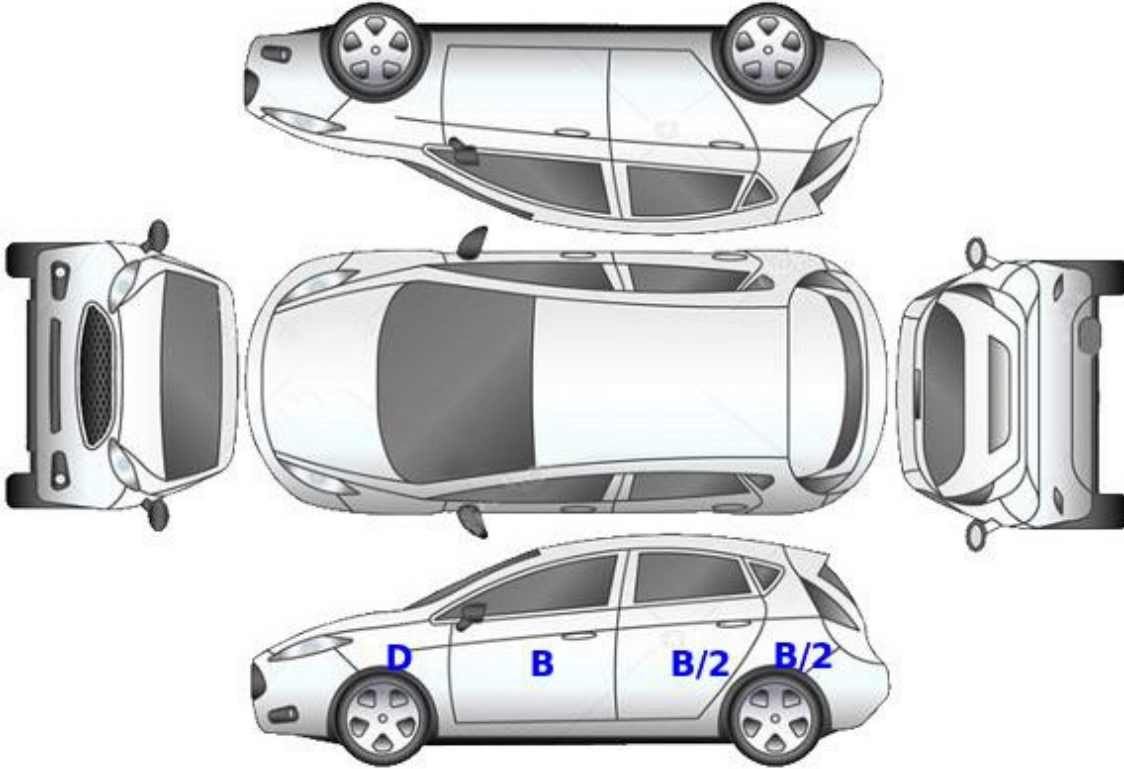
## Kaporta Kontrolü(Değişmiş Boyanmış kontrolü)

B: Boyalı

B/2: Lokal Boyalı

D: Değişmiş

Marşbiyel, sol - Lokal Boya

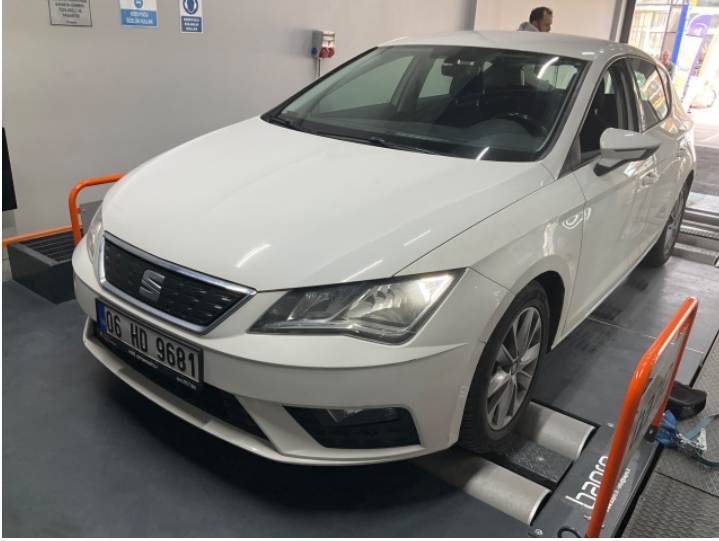
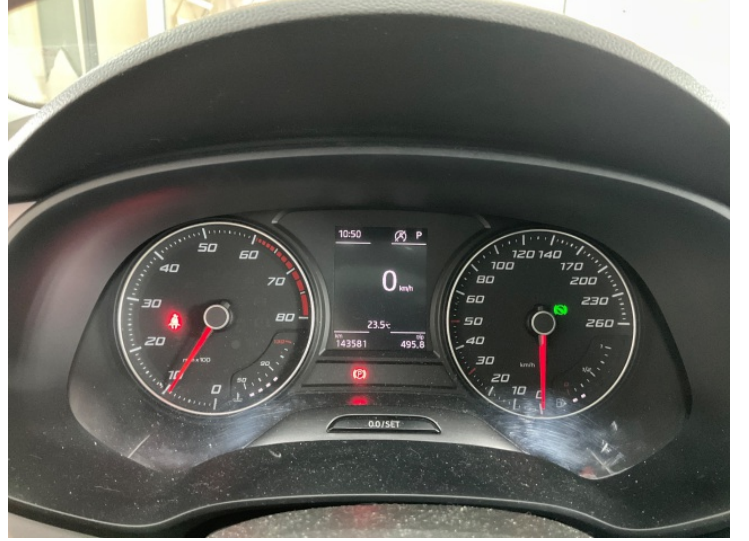
## Araç Resimleri

Tampon, ön, Ön tampon >  
Çizik

Çamurluk, sol, Çamurluk, sol >  
Çizik

Tampon, arka, Arka tampon >  
Çizik
