# Full Plus Ekspertiz

## 06ACH587

| <b>Marka</b> | Seat | <b>Motor Hacmi</b> | 1197cc |
| <b>Rengi</b> | KIRMIZI | <b>Model</b> | Leon |

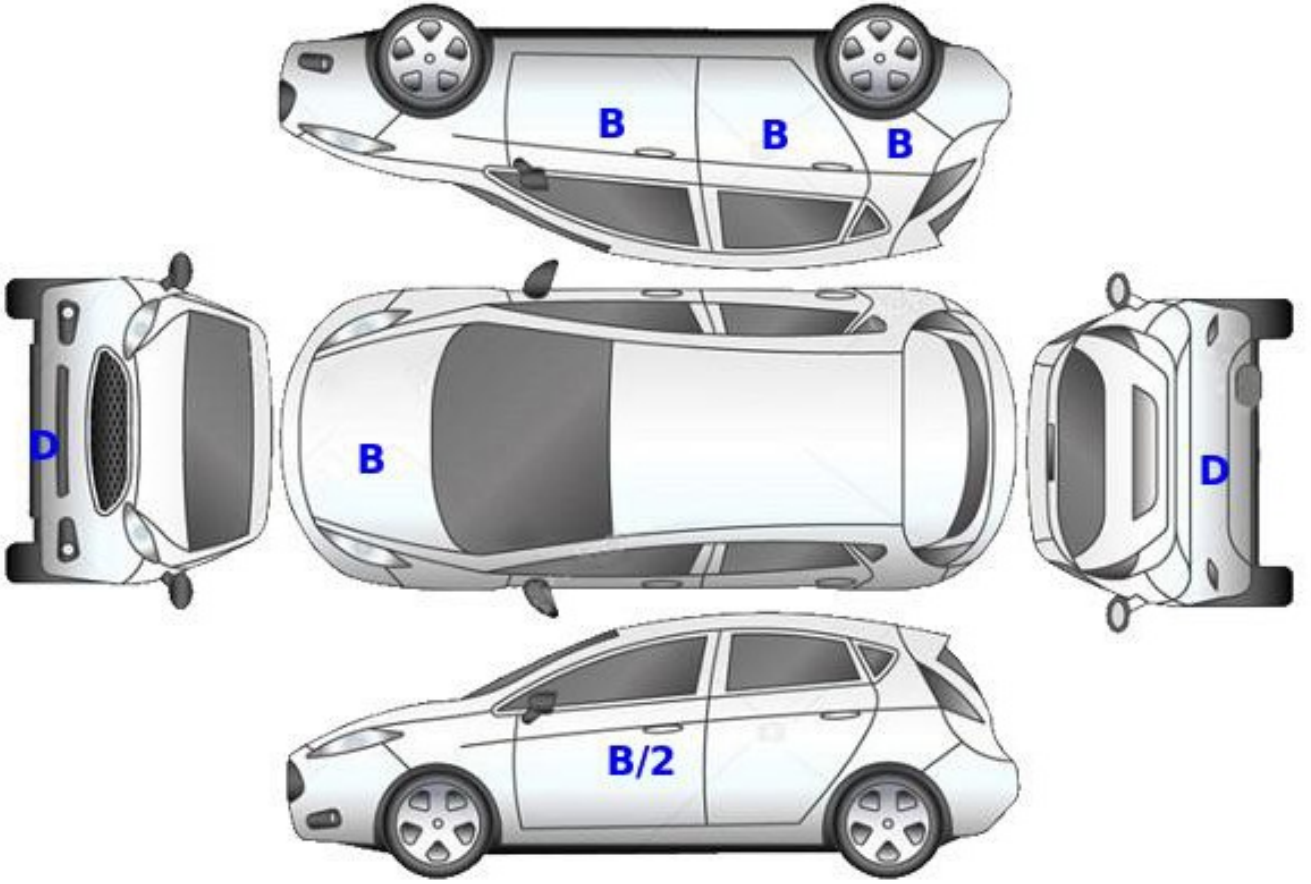
## Kaporta Kontrolü(Değişmiş Boyanmış kontrolü)

**B: Boyalı**

**B/2: Lokal Boyalı**

**D: Değişmiş**

Marşbiyel, sağ - Boyalı

Marşbiyel, sol - Boyalı

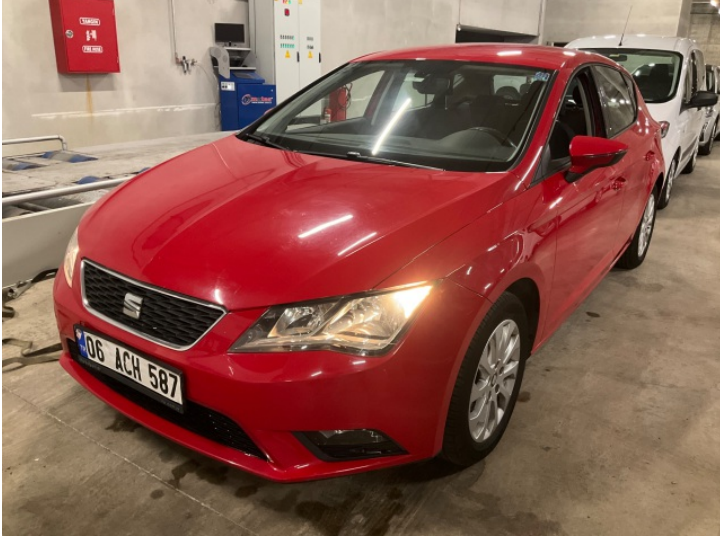
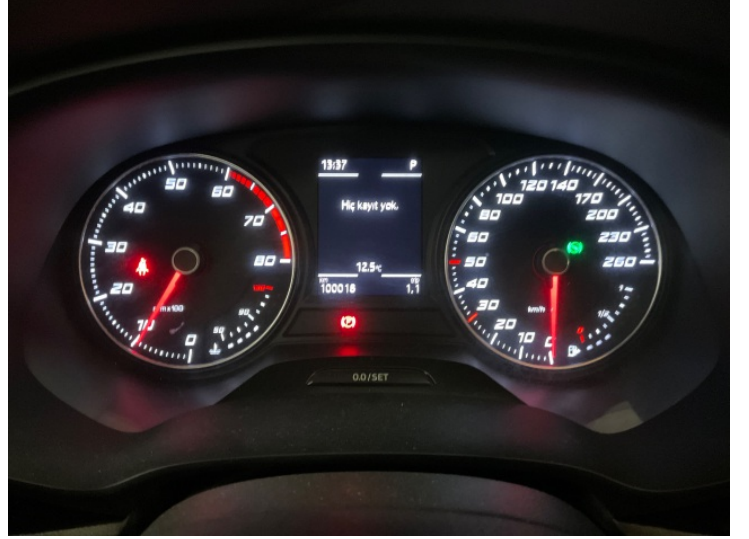
## Araç Resimleri

## Çizik

Kapı, sağ ön, Kapı, sağ ön > Çizik
