Rapor Tarihi: 03.03.2026 10:24  
Rapor No: 06-01-3466685  
Mersis No: 0309073518100001

# Full Plus Ekspertiz

## 06BCD034

| Motor Hacmi | 1598cc | Marka | Seat |

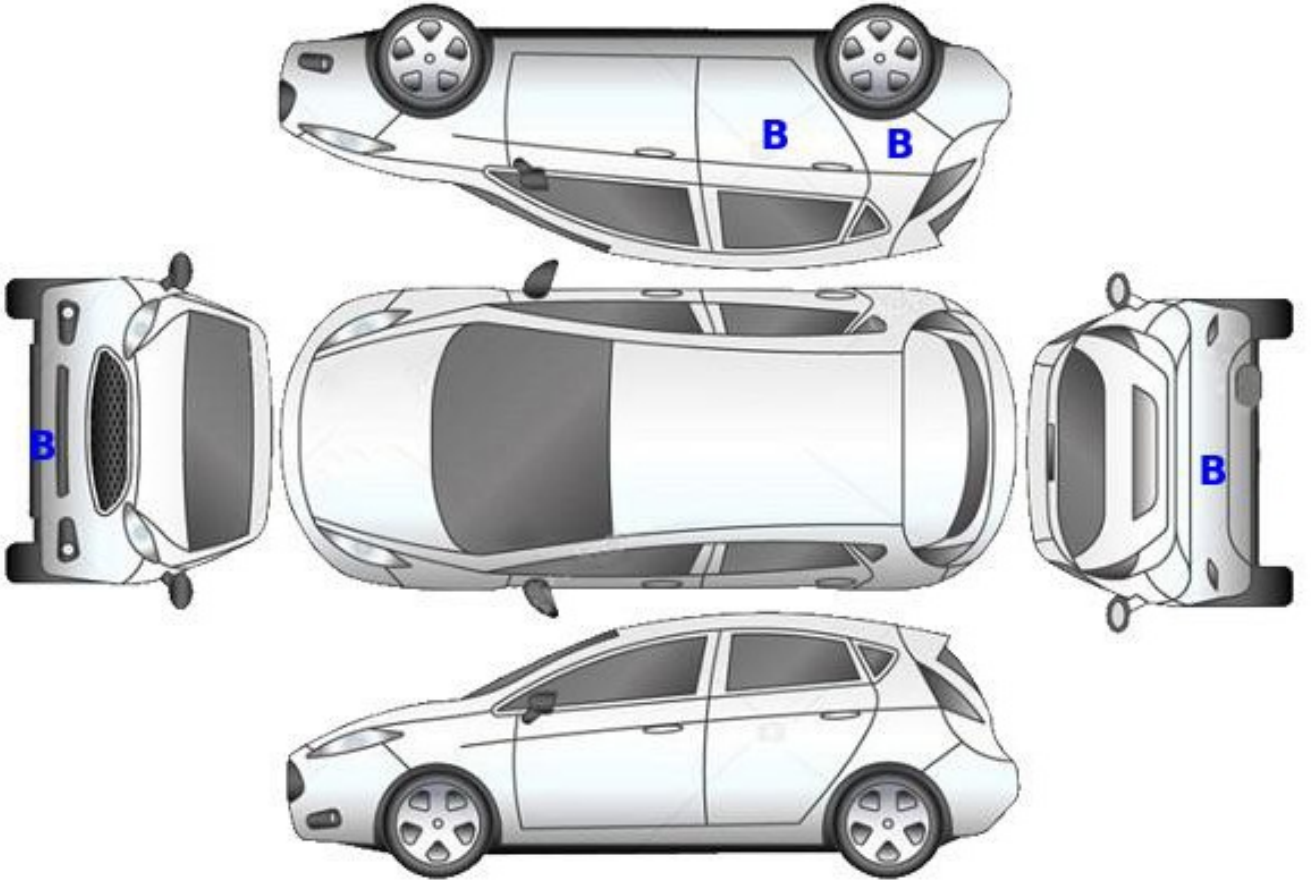
## Kaporta Kontrolü(Değişmiş Boyanmış kontrolü)

Marşbiyel, sol - Boyalı  
Marşbiyel, sağ - Boyalı  
C-direk, sağ - Lokal Boya

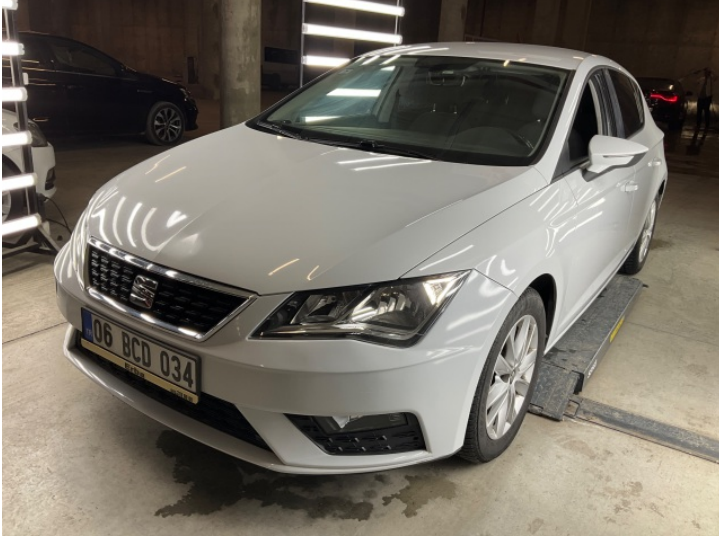
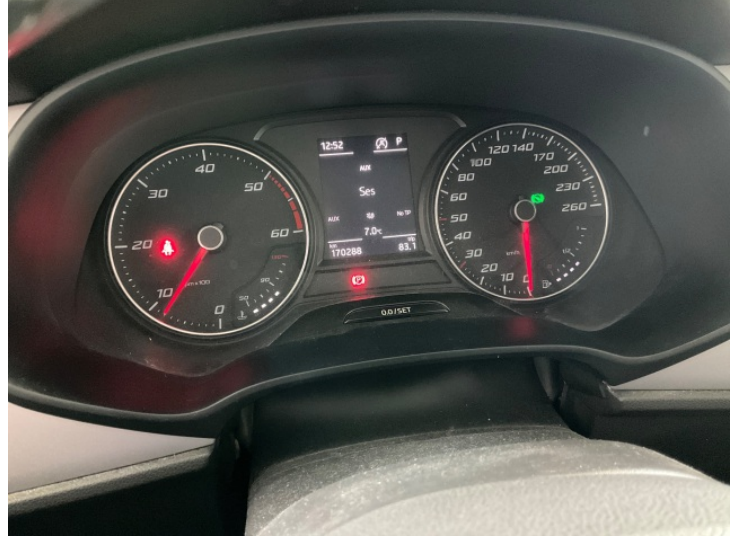
## Araç Resimleri

## Çizik

Kapı, sol ön, Kapı, sol ön >  
Çizik

Kapı, sol arka, Kapı, sol arka >  
Çizik

Motor kaputu, Motor kaputu >  
Çizik

Tampon, ön, Ön tampon >  
Çizik
