# Full Plus Ekspertiz

## 06DNP956

## Araç Bilgileri

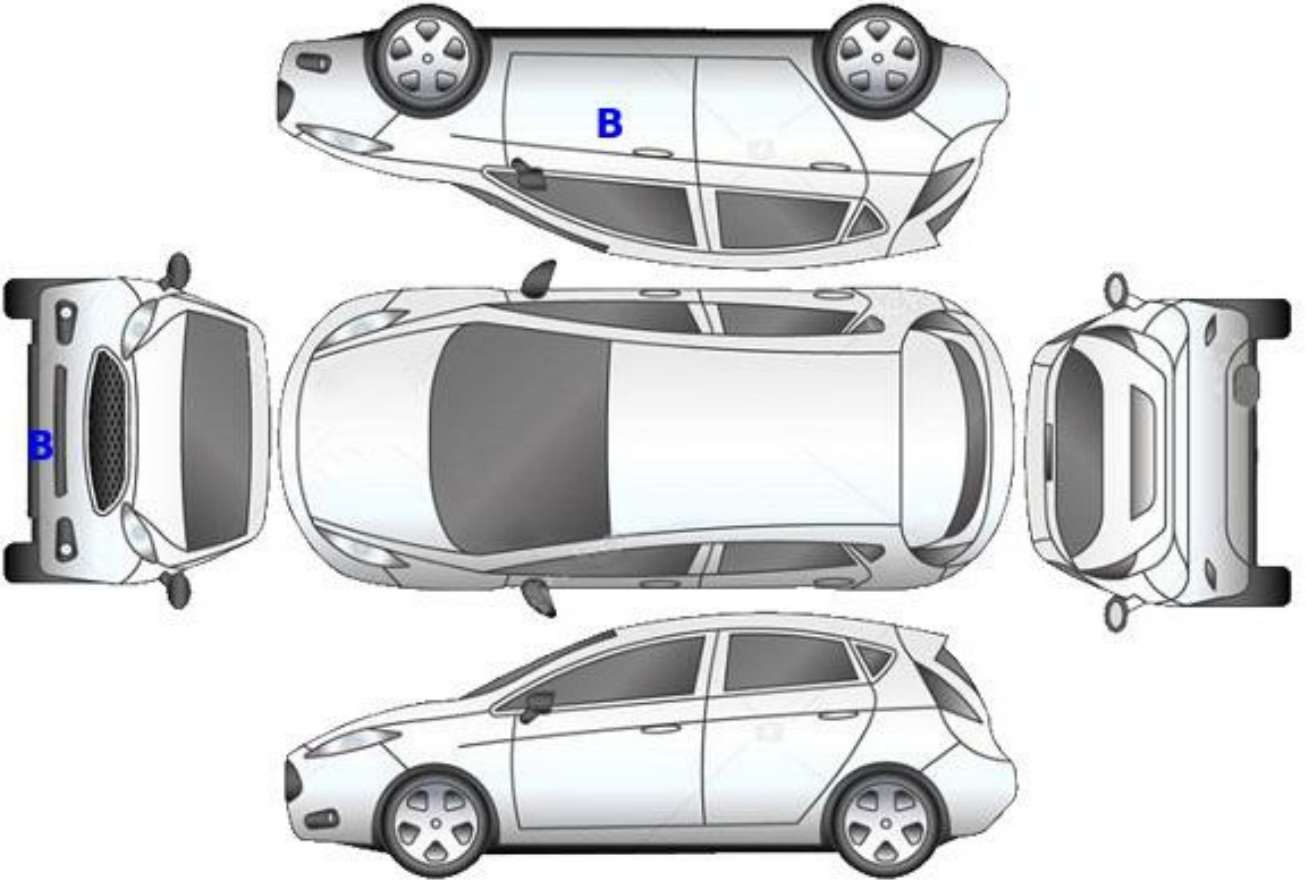
## Kaporta Kontrolü(Değişmiş Boyanmış kontrolü)

**B: Boyalı**

**B/2: Lokal Boyalı**

**D: Değişmiş**

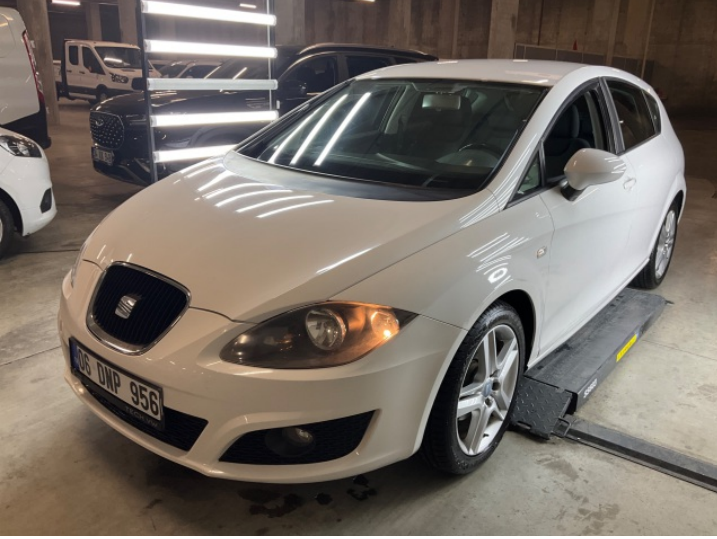
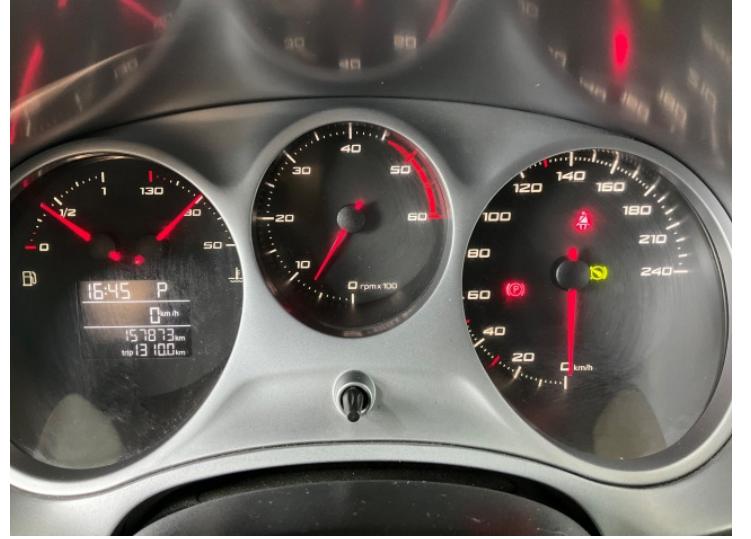
## Araç Resimleri

| | Durum | Notlar |
|---|---|---|
| Araç Kaporta Aksamı | | Ezik, çizik standart dışı onarım ve hasarlar mevcut |
