# Full Plus Ekspertiz

## 06E0J073

| Marka | Skoda | Motor Hacmi | 999cc |

Araç:  
Skoda Octavia-1V 1.4i 16V TSI

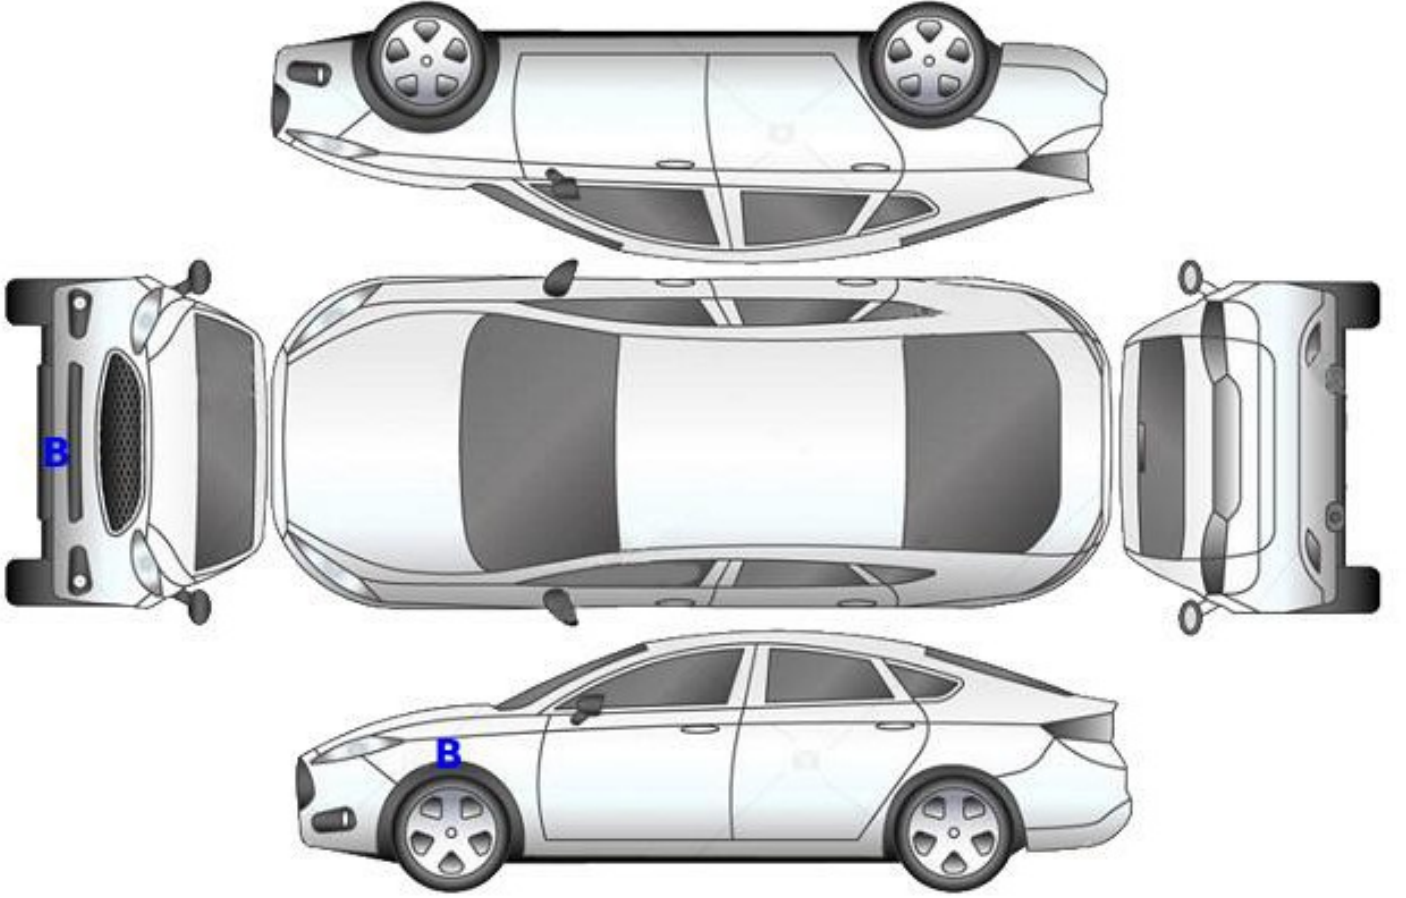
## Kaporta Kontrolü(Değişmiş Boyanmış kontrolü)

Sol ön çamurluk işlemleri boyalı, bağlantı civatası işlemleri .

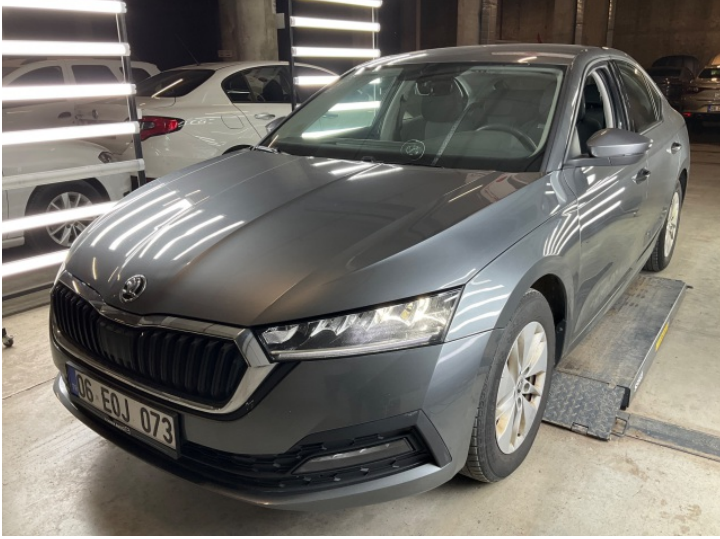
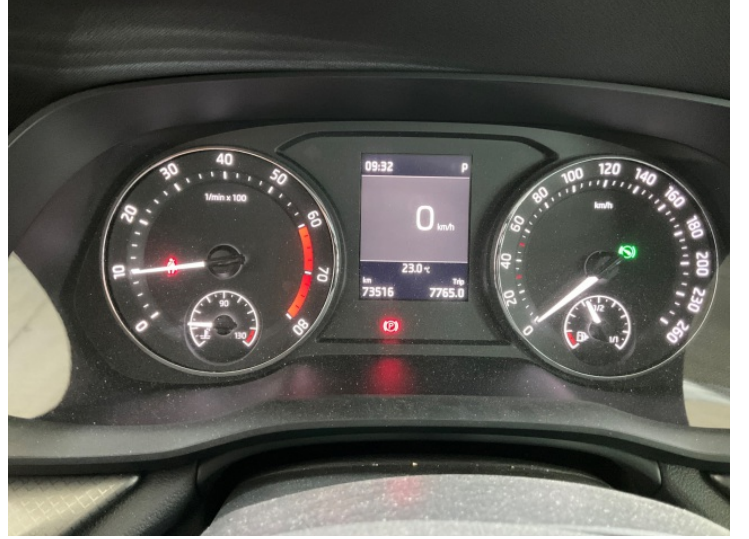
## Araç Resimleri

Tampon, arka, Arka tampon > Küçük Çizik

Kapı, sağ arka, Kapı, sağ arka > Noktasal Ezik

Kapı, sağ ön, Kapı, sağ ön > Noktasal Ezik

Motor kaputu, Motor kaputu > Taş izi

Tampon, ön, Ön tampon > Taş izi

Camlar, Ön cam > Hasarlı
