# Full Plus Ekspertiz

## 06EOJ083

| Plaka | 06EOJ083 | Şanzıman Tipi | Otomatik |
| Marka | Skoda | Motor Hacmi | 999cc |

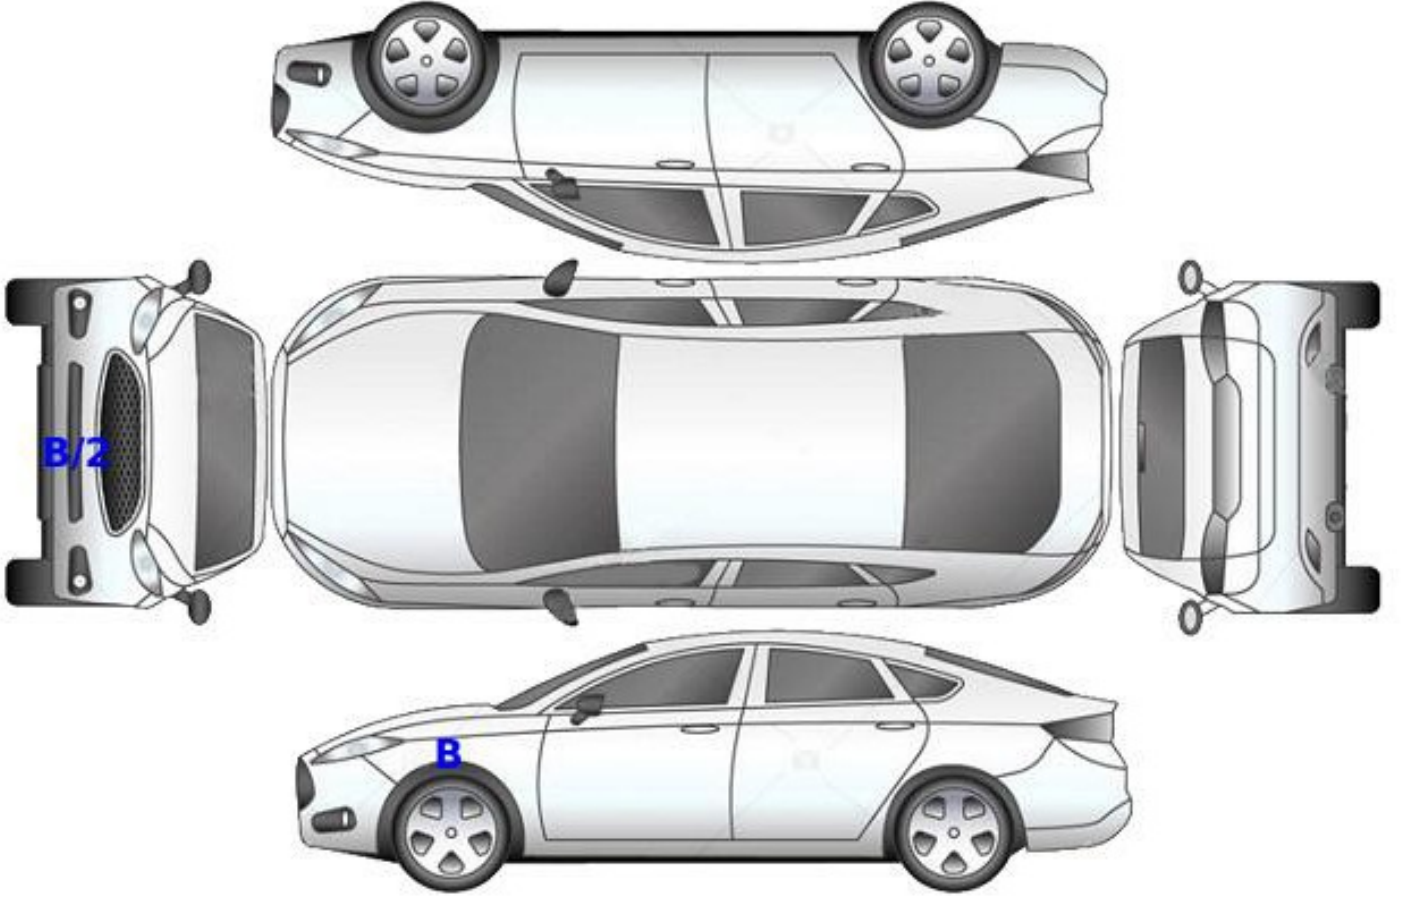
## Kaporta Kontrolü(Değişmiş Boyanmış kontrolü)

**B: Boyalı**

**B/2: Lokal Boyalı**

**D: Değişmiş**

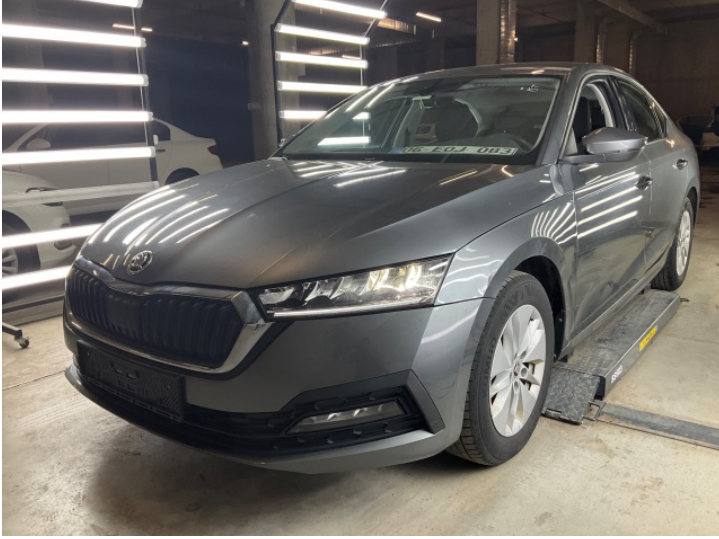
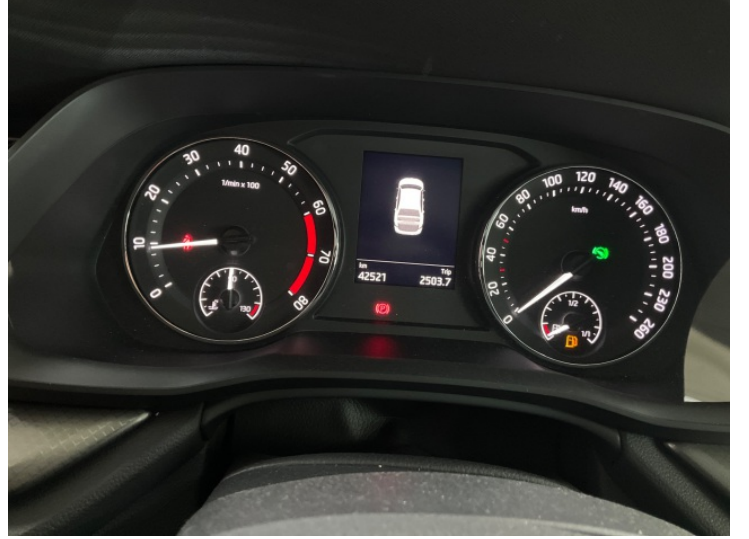
## Araç Resimleri

Farlar, Far camı, sol >  
Çizik

Kapı, sol ön, Kapı, sol ön >  
Ezık

Motor kaputu, Motor kaputu >  
Vuruk
