# Full Plus Ekspertiz

## 06E0J135

| Marka | Skoda | Motor Hacmi | 1498cc |
| Rengi | GRI | Model | Octavia |

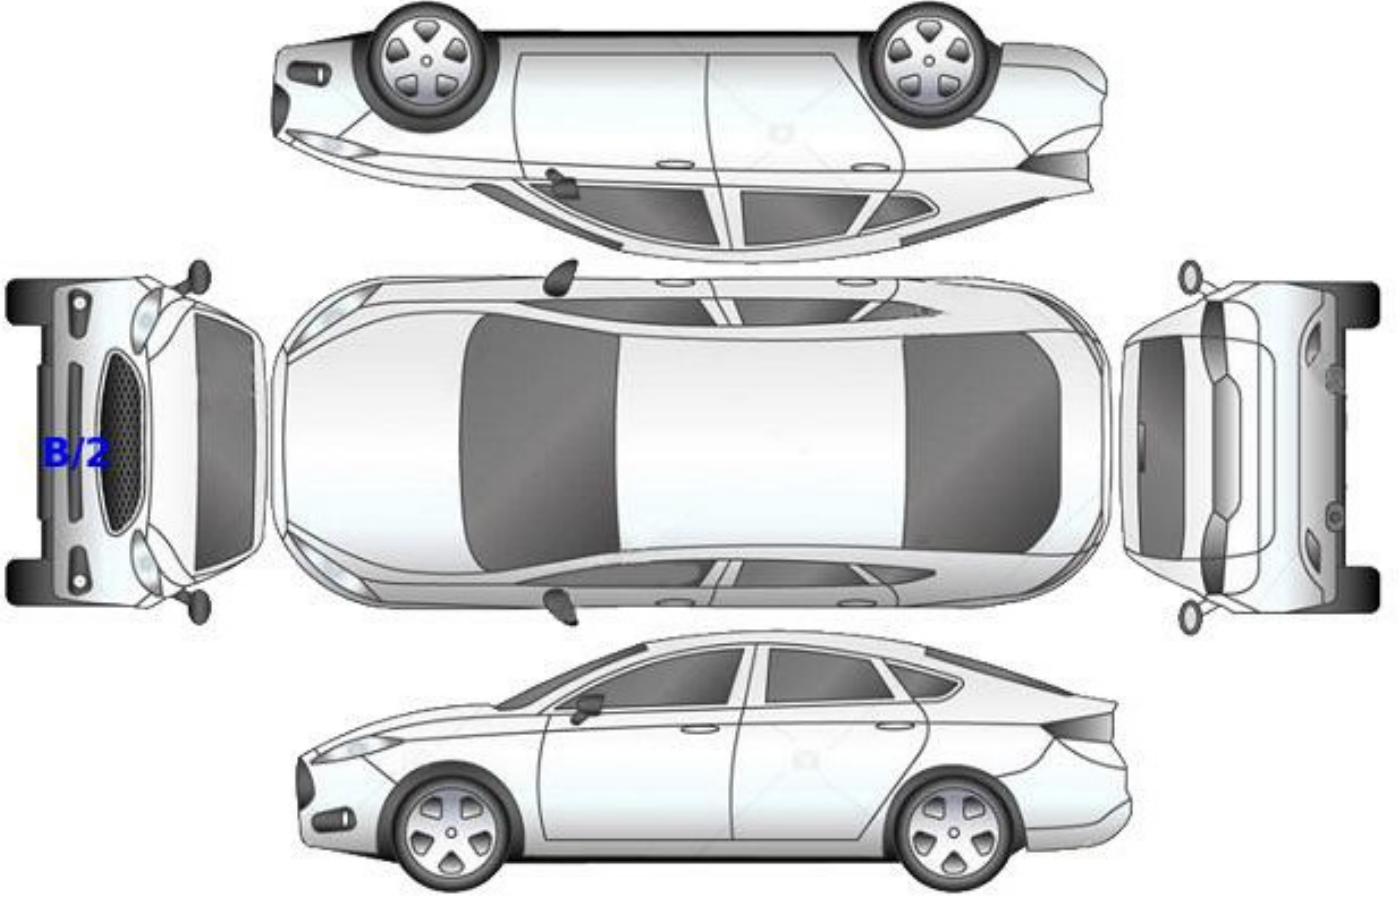
## Kaporta Kontrolü(Değişmiş Boyanmış kontrolü)

**B: Boyalı**

**B/2: Lokal Boyalı**

**D: Değişmiş**

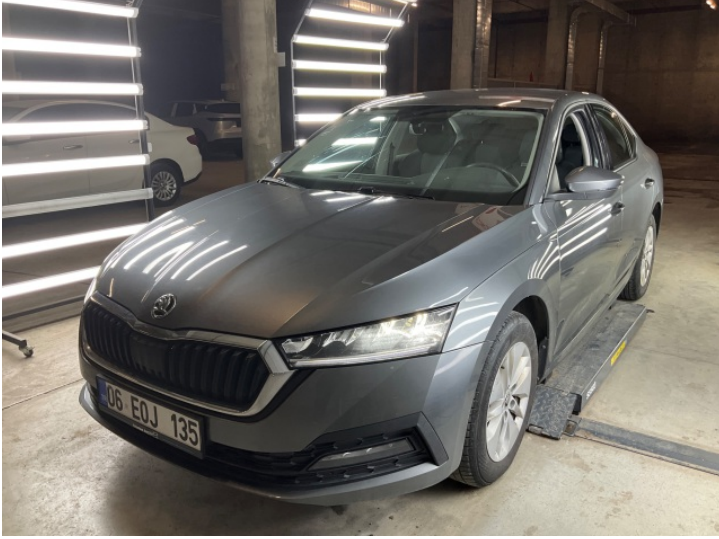
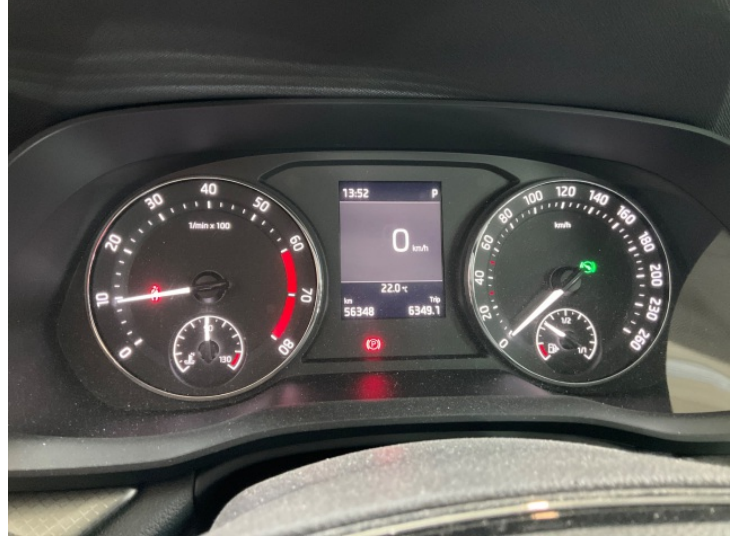
## Araç Resimleri

Tampon, ön, Tampon koruyucu  
sol > Çizik

Kapı, sol arka, Kapı, sol arka >  
Çizik

Çamurluk, sol arka, Çamurluk,  
sol arka > Çizik

Kapı, sol arka, Kapı, sol arka >  
Ezik
