# Full Plus Ekspertiz

## 34ECT125

## Araç Bilgileri

| Rengi | GRI | Model | Octavia |

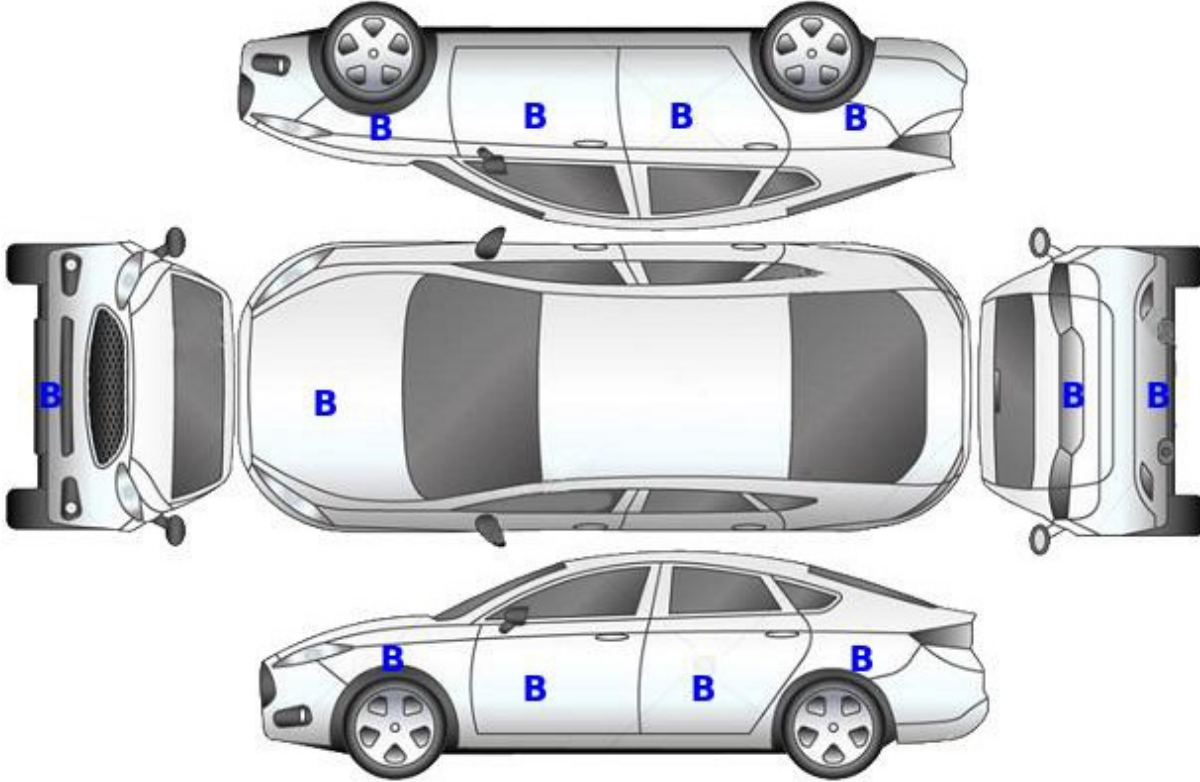
## Kaporta Kontrolü(Değişmiş Boyanmış kontrolü)

B: Boyalı

B/2: Lokal Boyalı

D: Değişmiş

| Parça Grubu | Parça ve Hasar |
|---|---|
| Marşbiyel, sağ | Marşbiyel, sağ - Boyalı |
| Marşbiyel, sol | Marşbiyel, sol - Boyalı |
| Kaporta | Sağ Üst Frangart - Lokal Boya |
| Kaporta | C-direk, sol - Lokal Boya |
| Kaporta | C-direk, sağ - Lokal Boya |
| Kaporta | Sol Üst Frangart - Lokal Boya |
