# Full Plus Ekspertiz

## 06CIA365

## Araç Bilgileri

| Rengi | GRI | Model | Octavia |

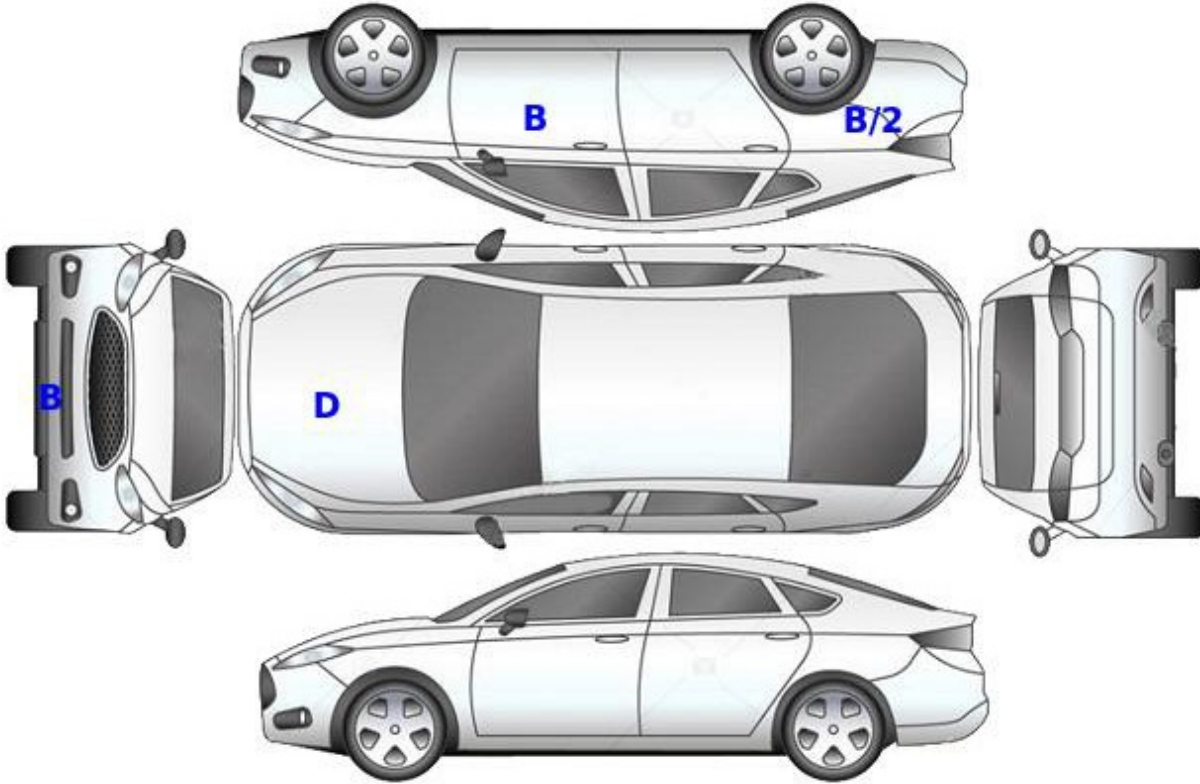
## Kaporta Kontrolü(Değişmiş Boyanmış kontrolü)

B: Boyalı

B/2: Lokal Boyalı

D: Değişmiş

Marşbiyel, sağ - Boyalı

Marşbiyel, sol - Boyalı
