Rapor Tarihi: 24.03.2026 14:09  
Rapor No: 06-01-3469387  
Mersis No: 0309073518100001

# Full Plus Ekspertiz

## 06ELH441

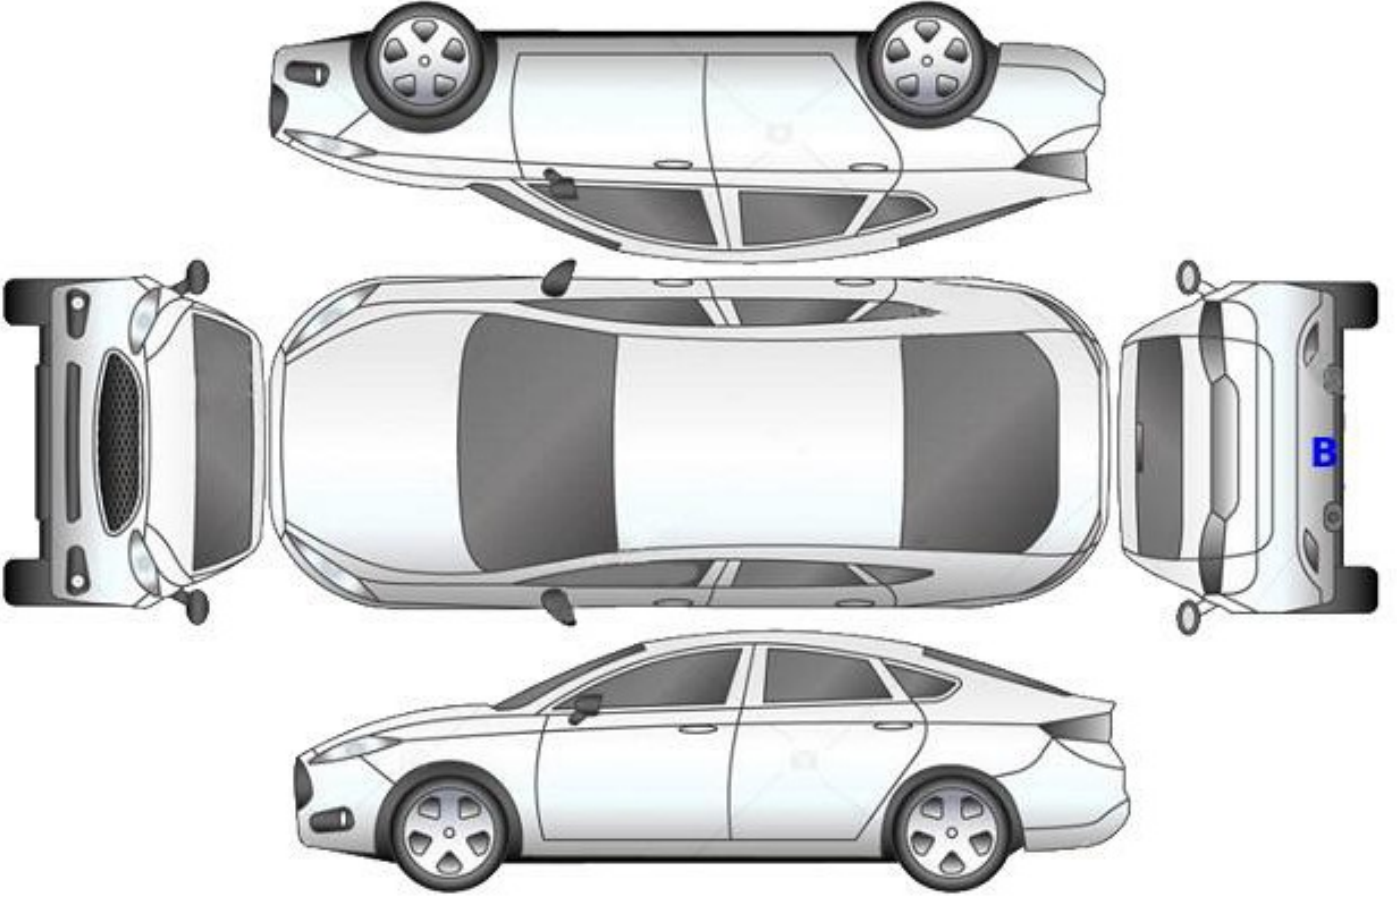
## Kaporta Kontrolü(Değişmiş Boyanmış kontrolü)

**B: Boyalı**

**B/2: Lokal Boyalı**

**D: Değişmiş**

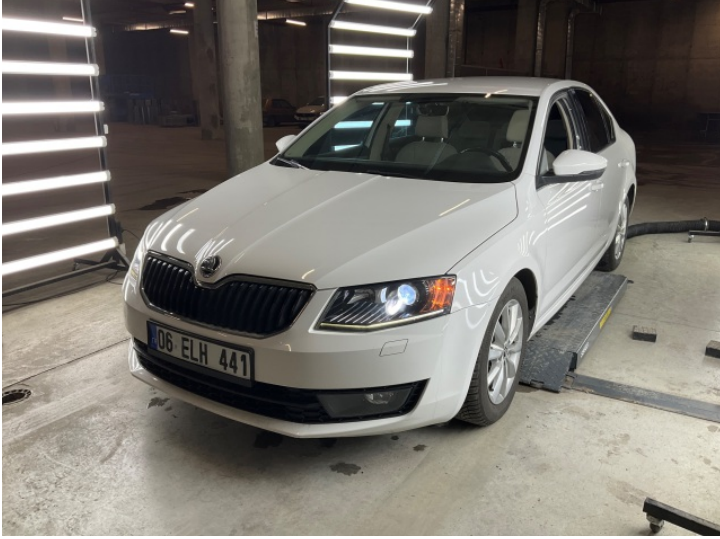
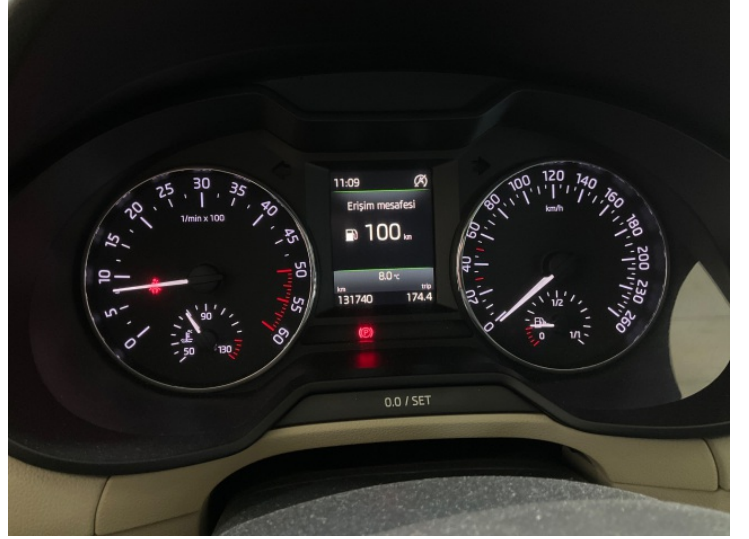
## Araç Resimleri

Kapı, sağ arka, Kapı, sağ arka  
> Çizik

Çamurluk, sağ arka, Çamurluk,  
sağ arka > Çizik

Tampon, ön, Ön tampon >  
Çizik

Bagaj kapağı/kapısı, Bagaj  
kapısı > Ezik
