# Full Plus Ekspertiz

## 06DPE946

| Plaka | 06DPE946 | Şanzıman Tipi | Otomatik |
| Rengi | GRİ | Model | Superb |

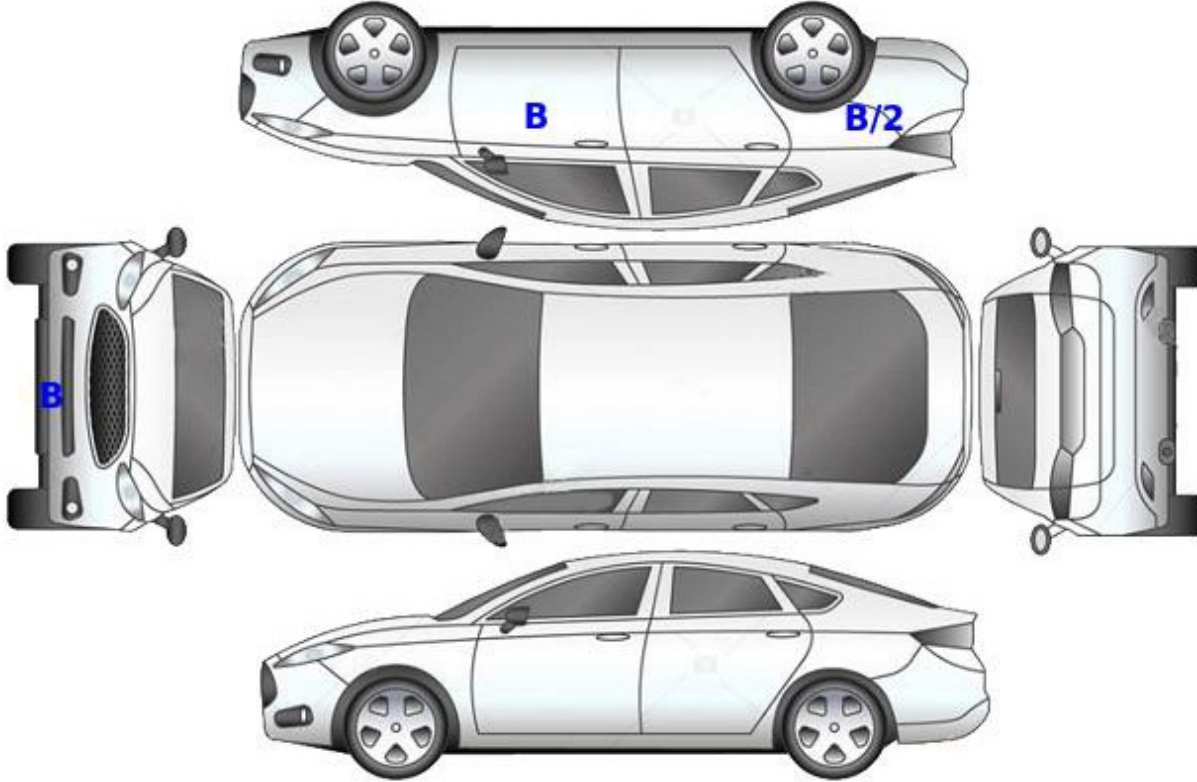
## Kaporta Kontrolü(Değişmiş Boyanmış kontrolü)

B: Boyalı

B/2: Lokal Boyalı

D: Değişmiş

| | Durum | Notlar |
|---|---|---|
| Araç Kaporta Aksamı | | Ezikler, çizikler ve standart dışı onarım mevcut |

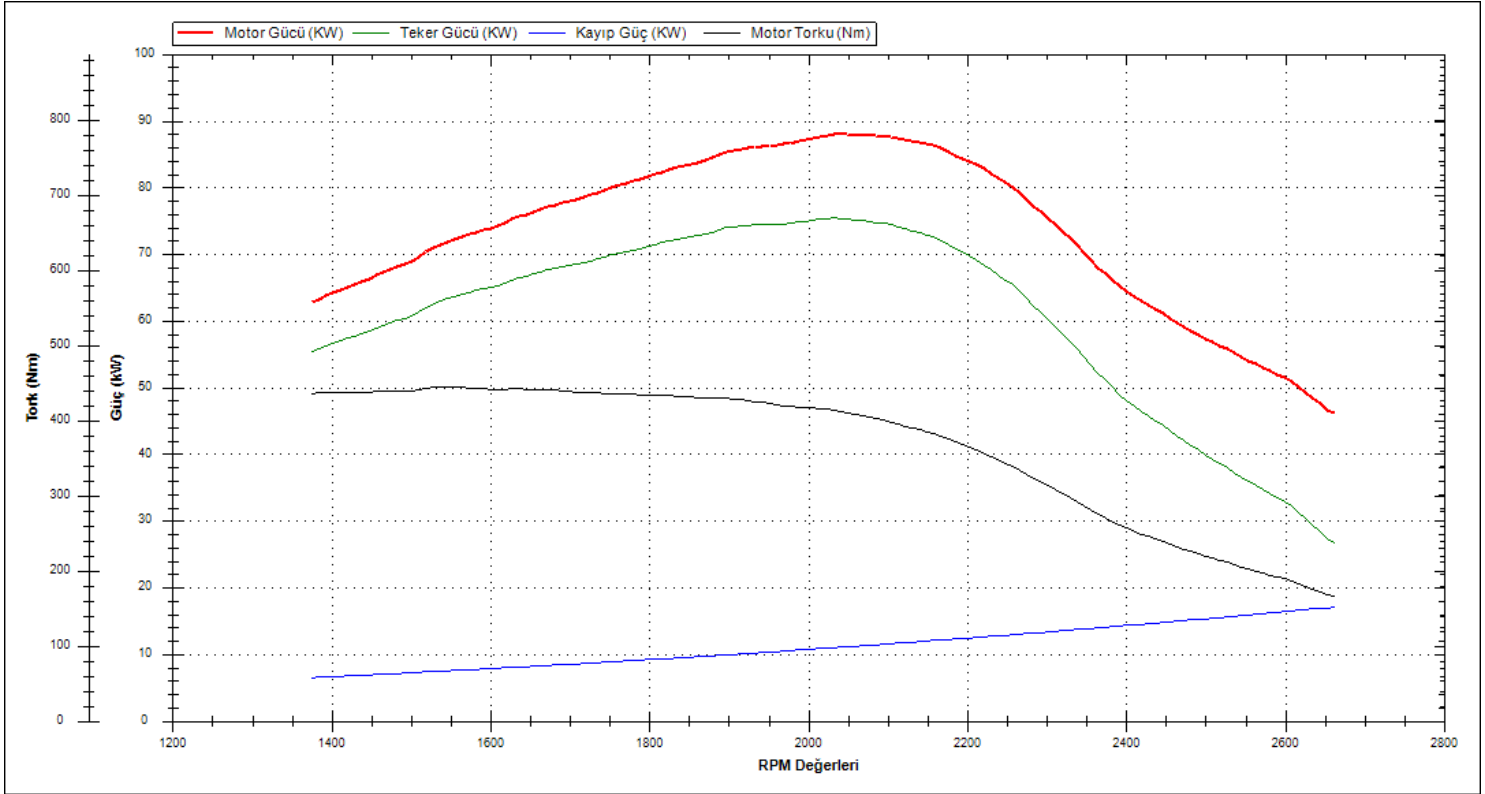
## RPM (Devir/dk) Grafiği

| 443 | 391 | 75 | 122 |
| 88 | 87 | 17 | 98,86 |
