# Full Plus Ekspertiz

## 06DKL309

17.02.2026  
Arac:  
Skoda Superb-III 1.6 16V TDI  
Motor kodu:  
DCZA  
Üretim yılı;  
16-21  
Kilometre durumu:  
155516 (kumanda unitesinden okunan)  
Lisans numarası :  
VIN:  
TMBAG6NP5J7538016 (kumanda linitesinden okunan)  
Test edilmiş:

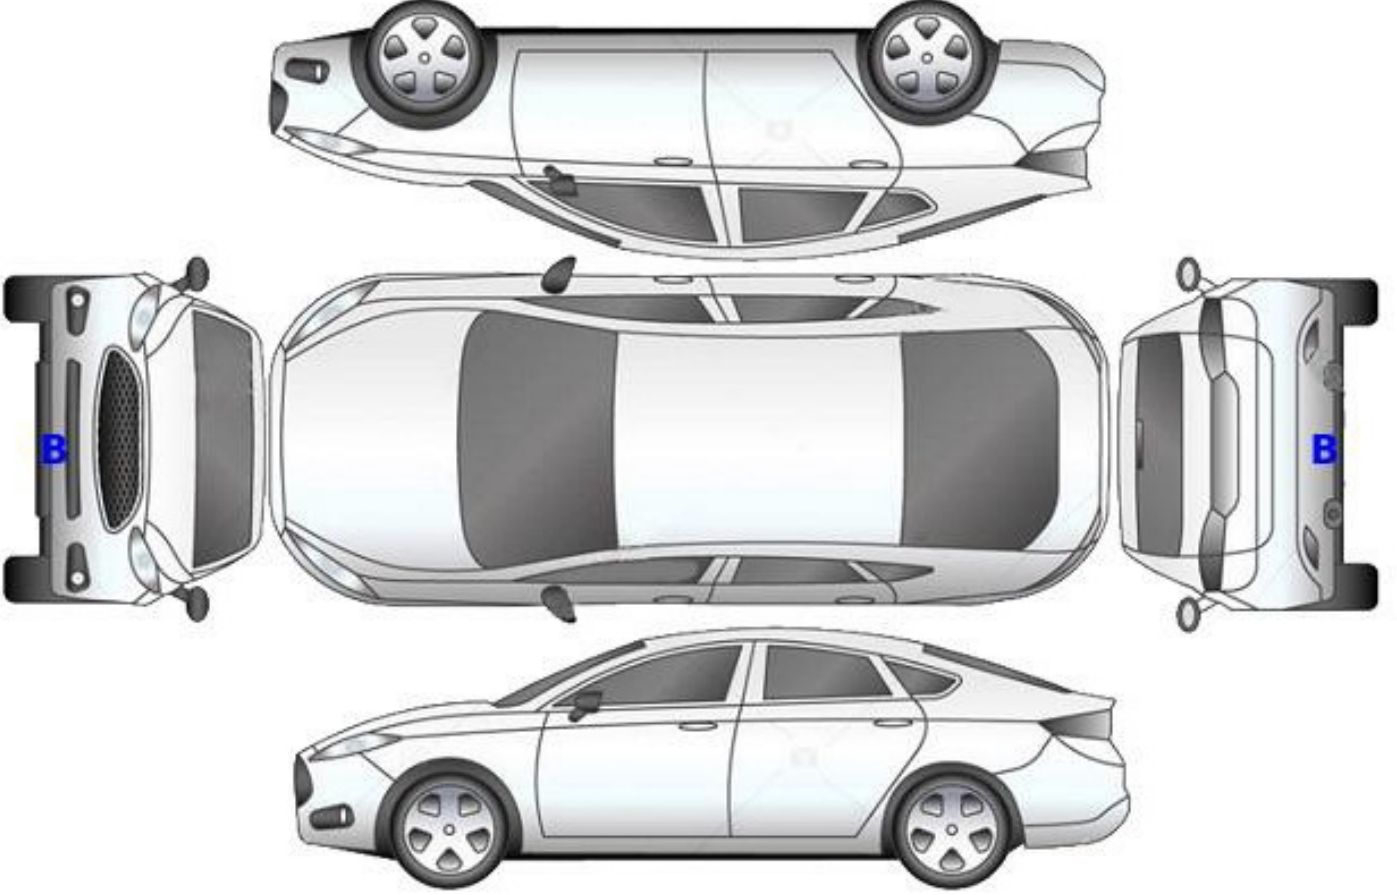
## Kaporta Kontrolü(Değişmiş Boyanmış kontrolü)

**B: Boyalı**

**B/2: Lokal Boyalı**

**D: Değişmiş**

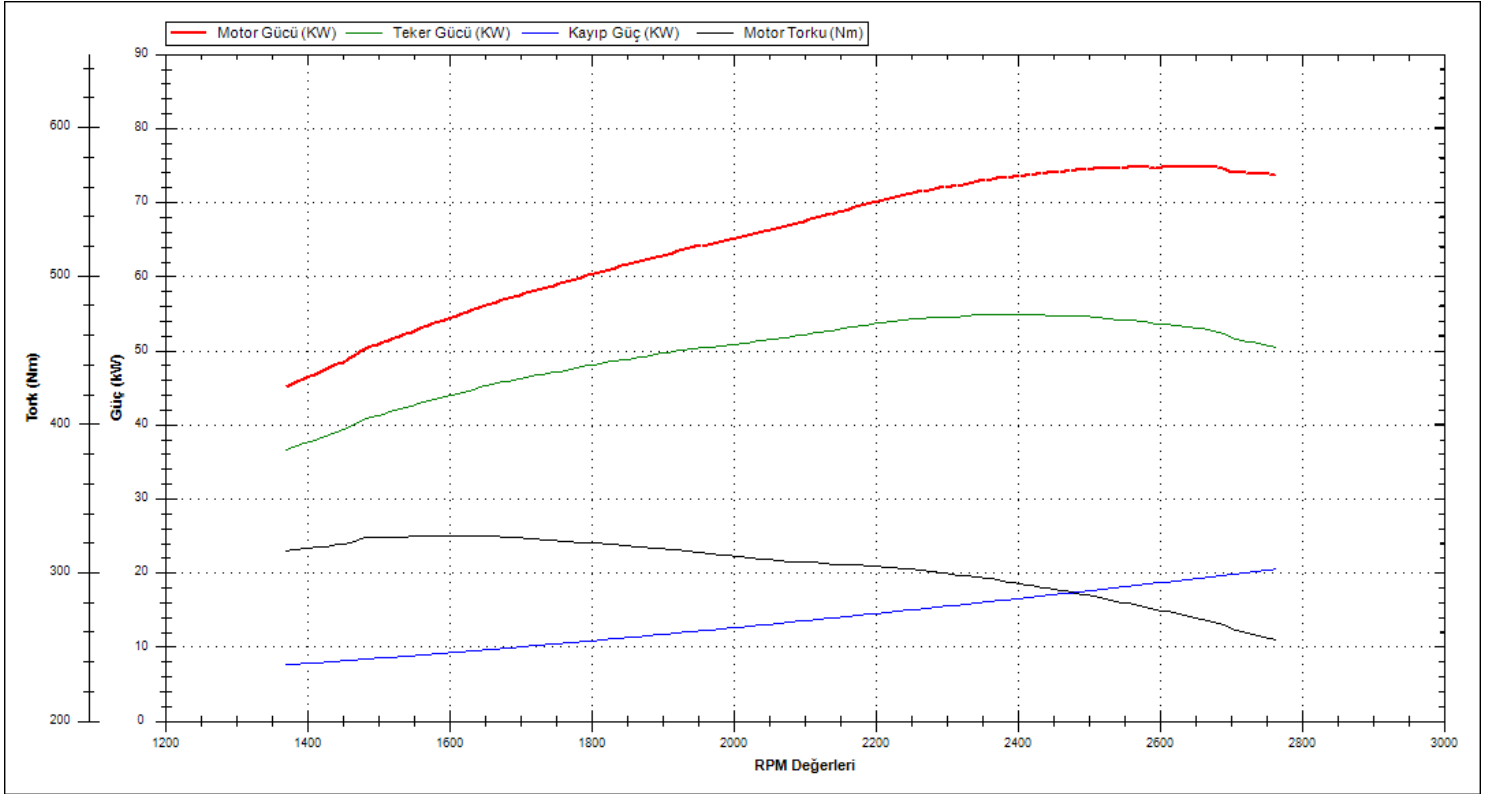
## RPM (Devir/dk) Grafiği

| Ölçülen Motor Torku | Teker Torku | Teker Gücü | Test Hızı |
| 324 | 262 | 69 | 157 |
| NM | NM | KW | km/h |
| Ruhsat Verisi Güç | Test Sonucu Güç | Kayıp Güç | Performans % |
| 88 | 79 | 13 | 89,77 |
| KW | KW | KW | |

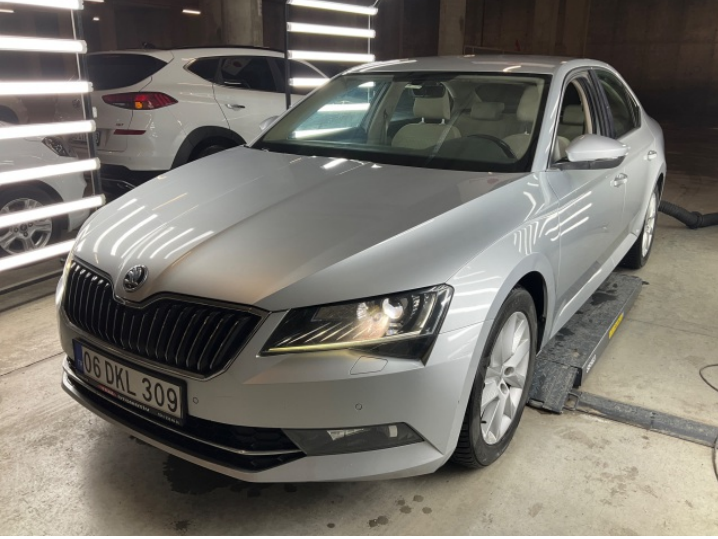
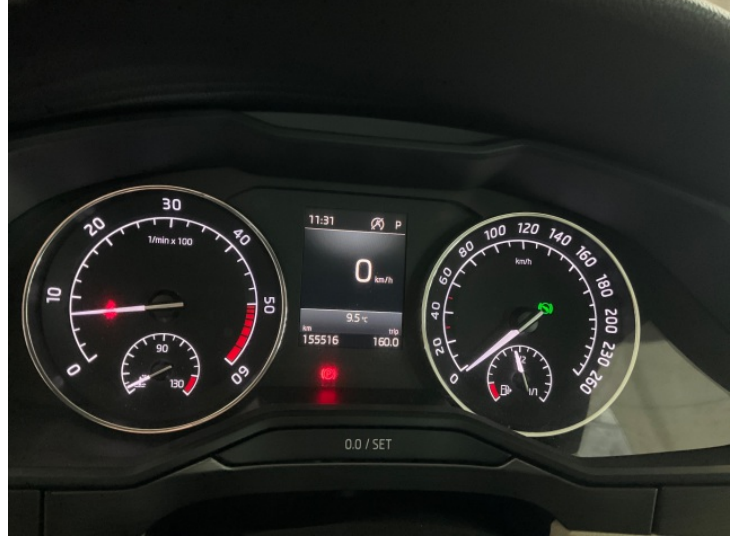
## Araç Resimleri

## Çizik

Çamurluk, sağ arka, Çamurluk, sağ arka > Çizik

Çamurluk, sağ, Çamurluk, sağ > Çizik

Tampon, ön, Ön tampon > Çizik

## Vuruk

Kapı, sağ arka, Kapı, sağ arka > Ezik

Çamurluk, sağ, Çamurluk, sağ > Ezik
