# Full Plus Ekspertiz

## 78BH110

| Motor Hacmi | 1586cc | Marka | Suzuki |
| Rengi | GRİ SİYAH | Model | Vitara |

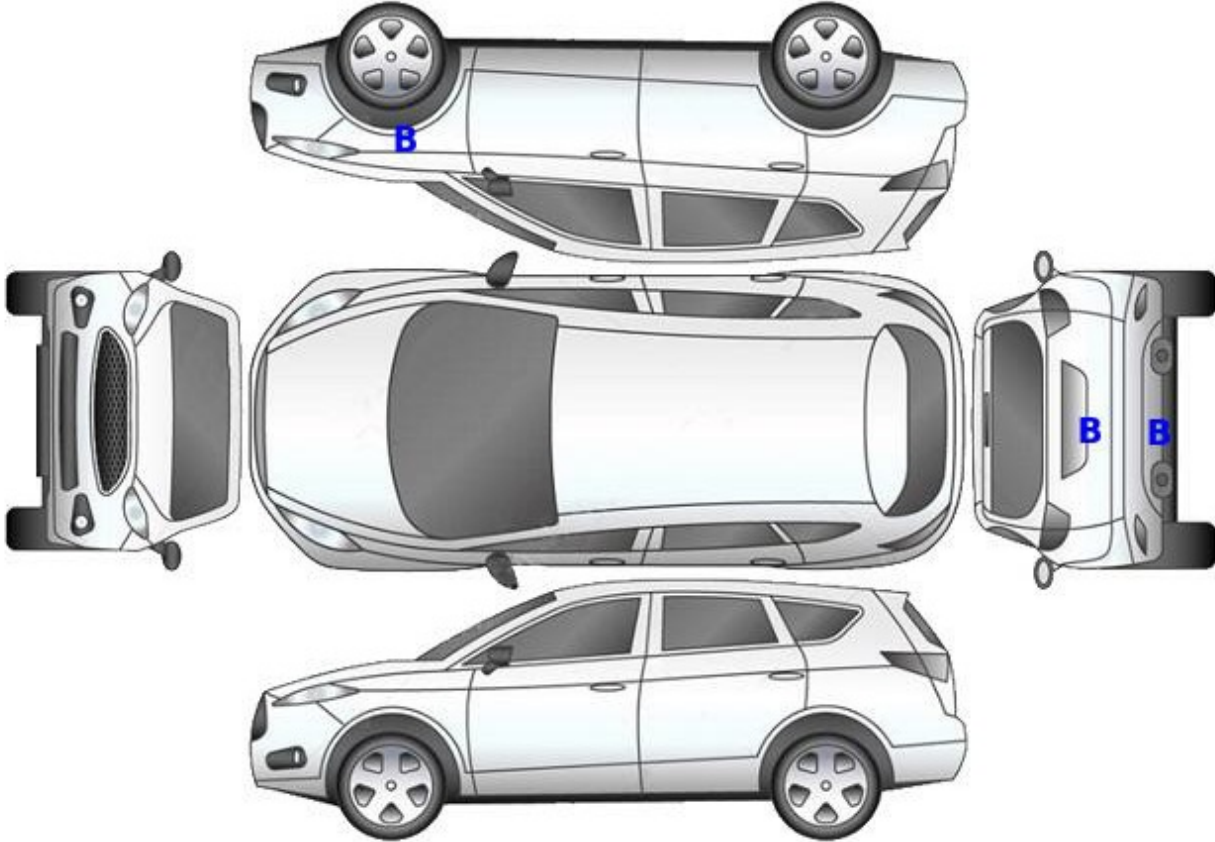
## Kaporta Kontrolü(Değişmiş Boyanmış kontrolü)

B: Boyalı

B/2: Lokal Boyalı

D: Değişmiş

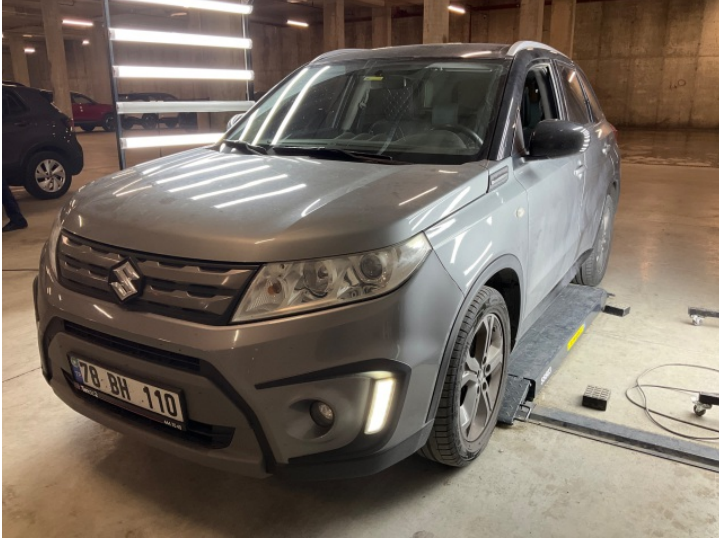
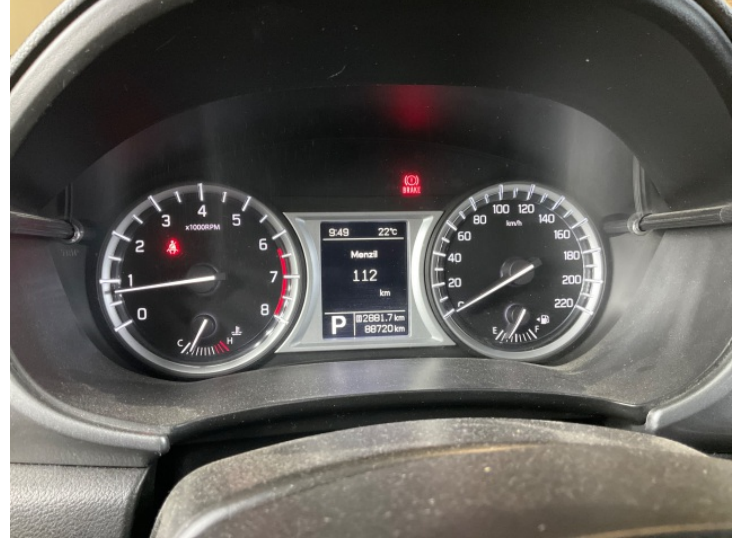
## Araç Resimleri

Kapı, sağ ön, Kapı, sağ ön > Çizik

Kapı, sağ arka, Kapı, sağ arka > Çizik

Tampon, arka, Arka tampon > Çizik
