# Full Plus Ekspertiz

| <b>Plaka</b> | 06YKA16 | <b>Şanzıman Tipi</b> | Manuel |
| <b>Marka</b> | Toyota | <b>Motor Hacmi</b> | 1329cc |
| <b>Rengi</b> | SİYAH | <b>Model</b> | Auris |

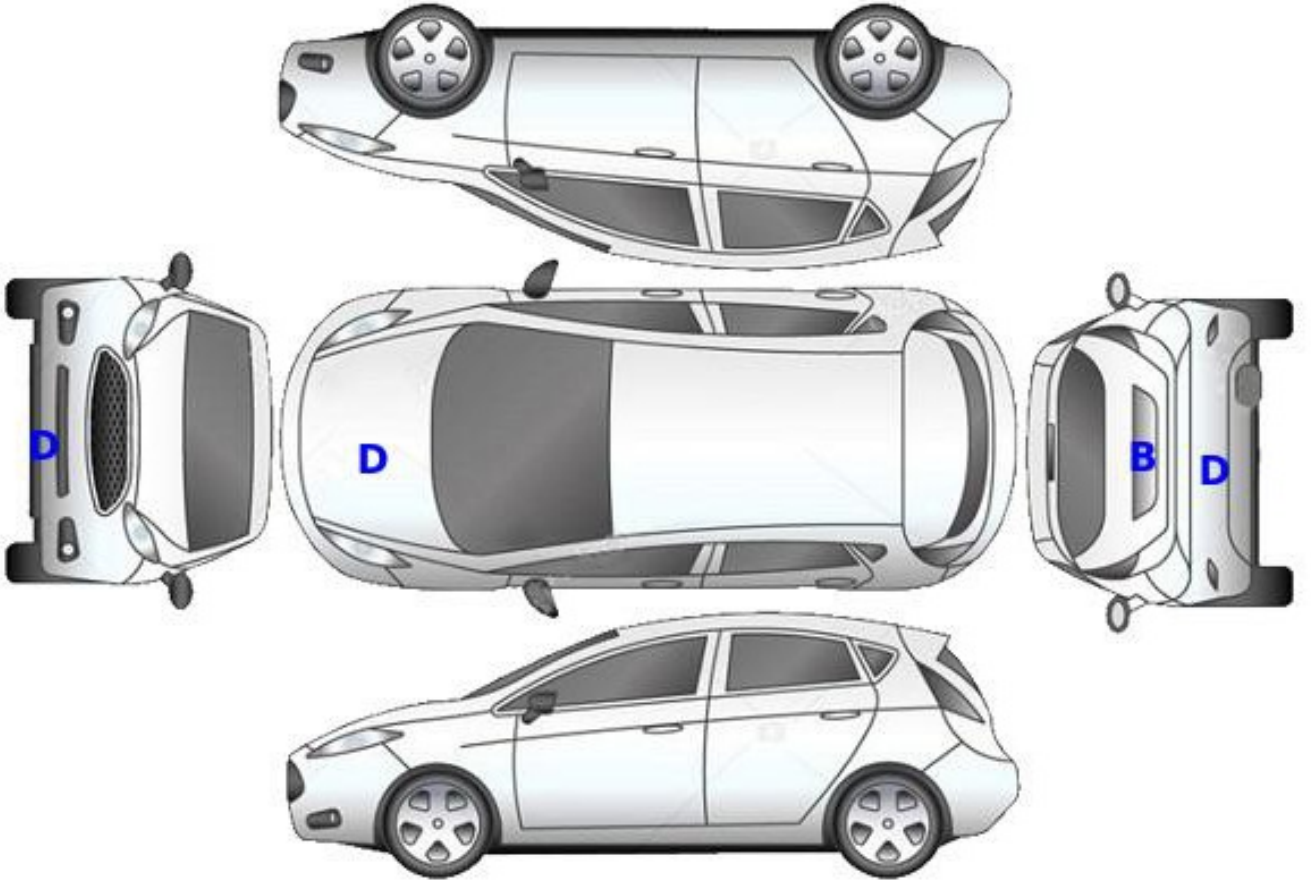
## Kaporta Kontrolü(Değişmiş Boyanmış kontrolü)

**B: Boyalı**

**B/2: Lokal Boyalı**

**D: Değişmiş**

Ön Panel - Değişmiş

Sağ ve sol ön çamurluk bağlantısı cıvataları işlemli.

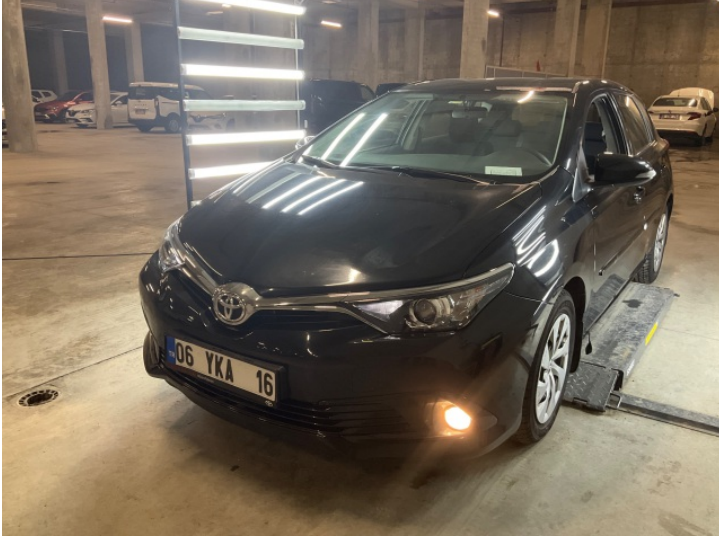
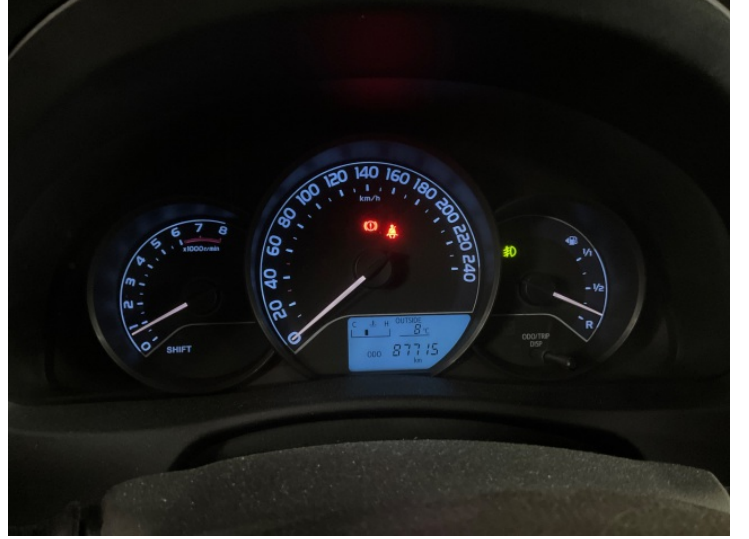
## Araç Resimleri

Kapı, sağ ön, Kapı, sağ ön > Çizik

Kapı, sol ön, Kapı, sol ön > Çizik

Tampon, ön, Ön tampon > Çizik

Kaporta, Ön Panel > Ezik

Tampon, arka, Bağlantı ayağı > Ezik

Çamurluk, sağ arka, Çamurluk, sağ arka > Ezik

Çamurluk, sol, Çamurluk, sol > Ezik
