# Full Plus Ekspertiz

## 06AGT760

| Plaka | 06AGT760 | Şanzıman Tipi | Otomatik |
| Rengi | MAVİ SİYAH | Model | C-HR |

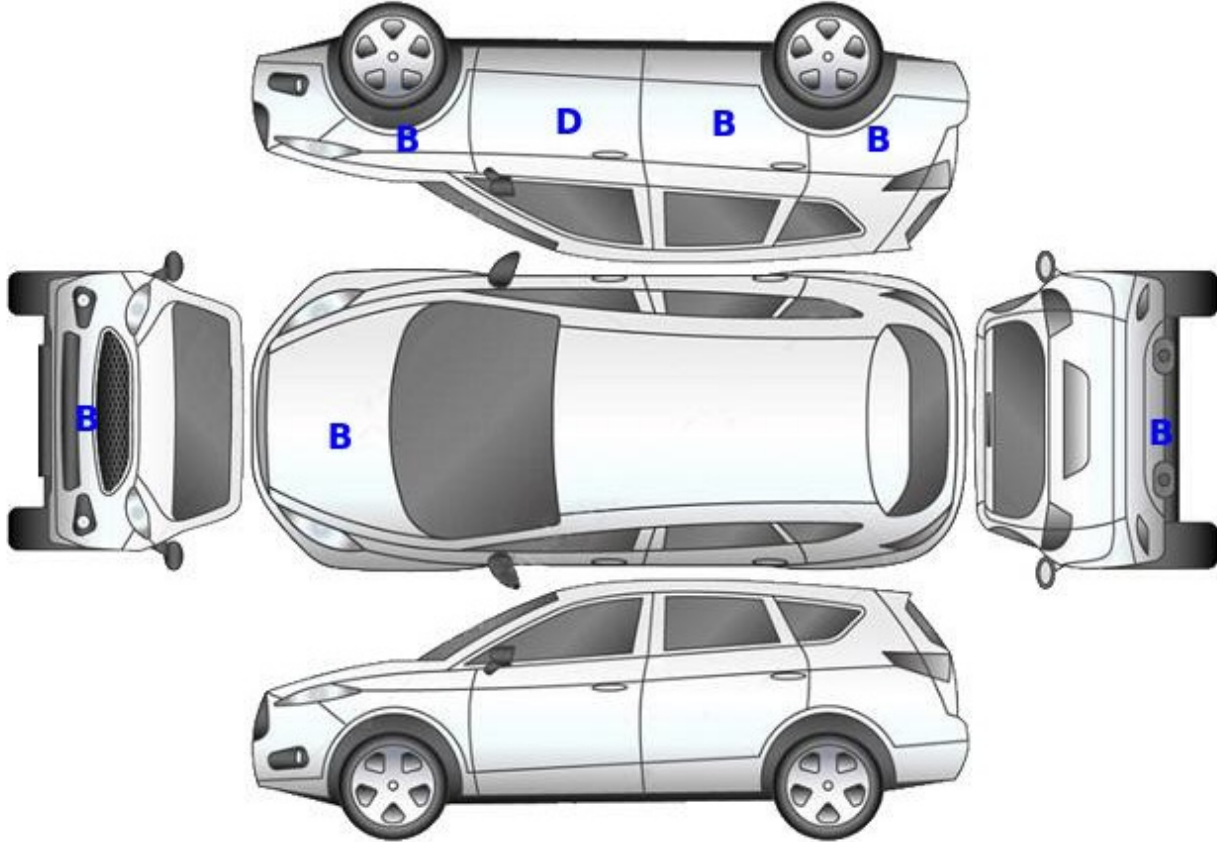
## Kaporta Kontrolü(Değişmiş Boyanmış kontrolü)

B: Boyalı

B/2: Lokal Boyalı

D: Değişmiş

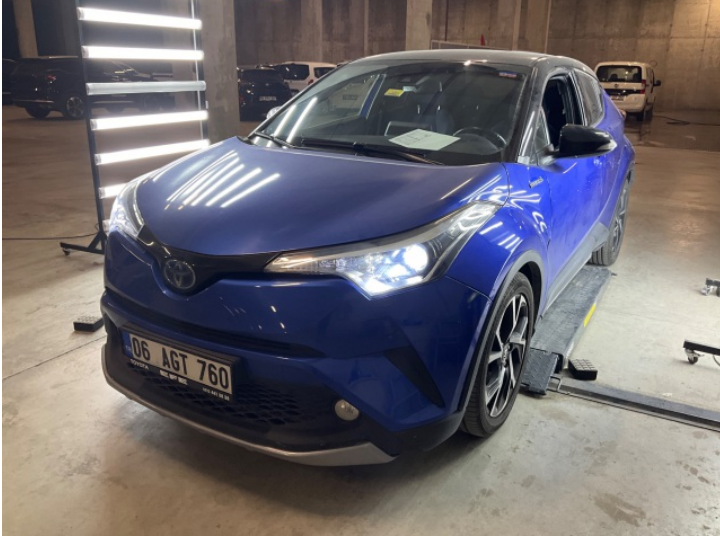
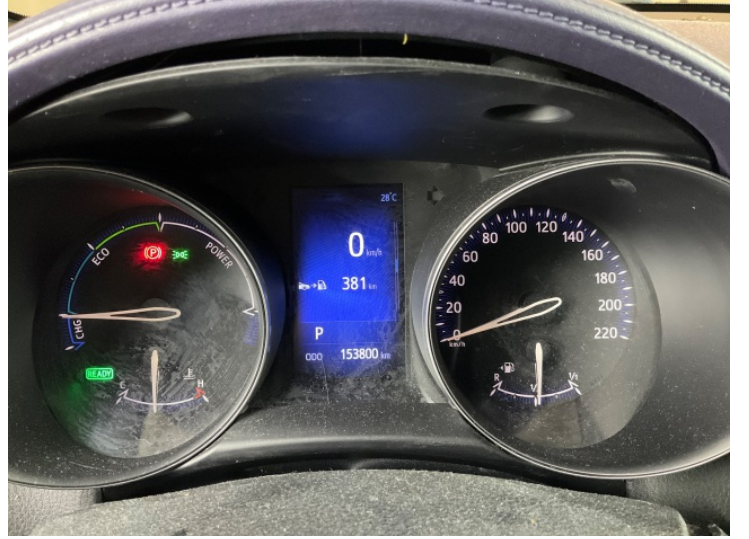
## Araç Resimleri

## Çizik

Kapı, sağ ön, Kapı, sağ ön > Çizik

Kapı, sol arka, Kapı, sol arka > Çizik

Kapı, sol ön, Kapı, sol ön > Çizik

## Vuruk

Çamurluk, sağ arka, Çamurluk, sağ arka > Ezik

Çamurluk, sol arka, Çamurluk, sol arka > Ezik

Kapı, sol arka, Kapı, sol arka > Ezik

Çamurluk, sol, Çamurluk, sol > Ezik
