# Full Plus Ekspertiz

## 06GBG937

| Marka | Toyota | Motor Hacmi | 1364cc |
| Rengi | GRİ | Model | Corolla |

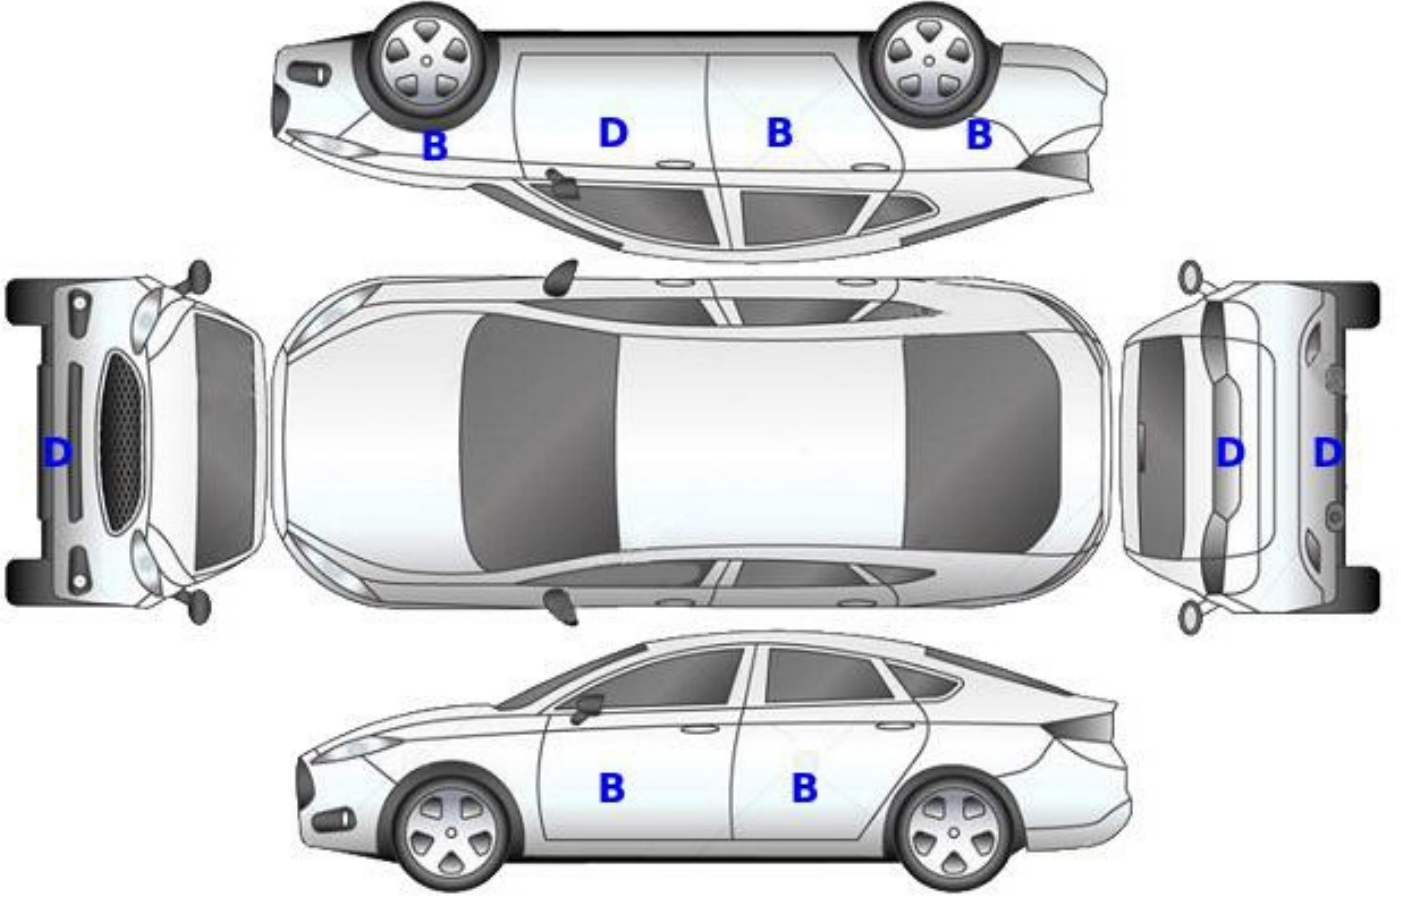
## Kaporta Kontrolü(Değişmiş Boyanmış kontrolü)

**B: Boyalı**

**B/2: Lokal Boyalı**

**D: Değişmiş**

| Parça Grubu | Parça ve Hasar |
|---|---|
| Kaporta | Sağ Üst Frangart - Boyalı |
| Tavan | Ön cam direği, sağ - Boyalı |
| Marşbiyel, sağ | Marşbiyel, sağ - Boyalı |
| Arka bölüm | Arka sac/panel - Değişmiş |
