# Full Plus Ekspertiz

## 41ARG929

| Motor Hacmi | 1490cc | Marka | Toyota |
| Rengi | GRI | Model | Corolla |

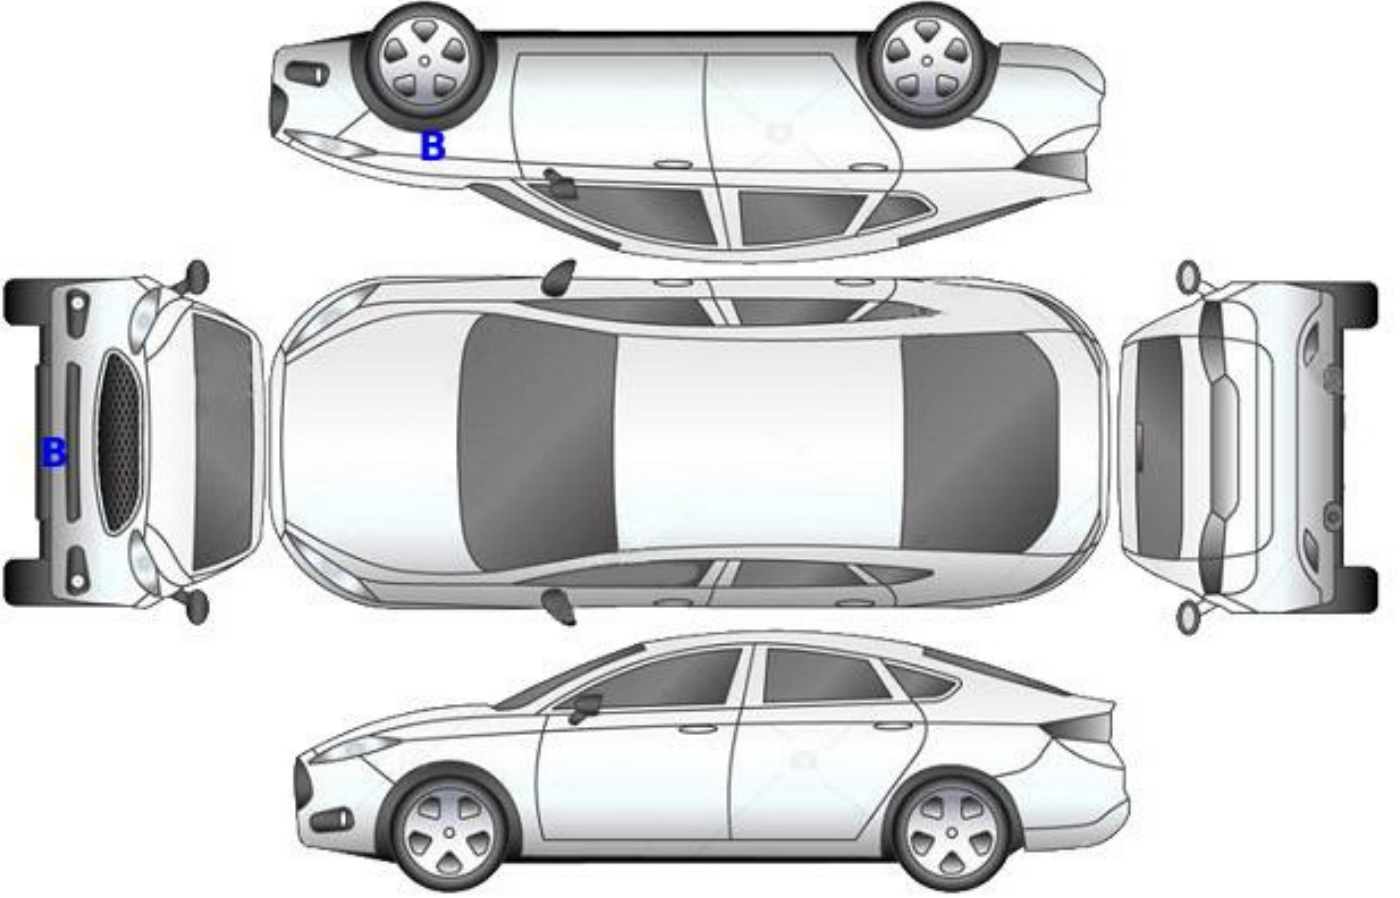
## Kaporta Kontrolü(Değişmiş Boyanmış kontrolü)

**B: Boyalı**

**B/2: Lokal Boyalı**

**D: Değişmiş**

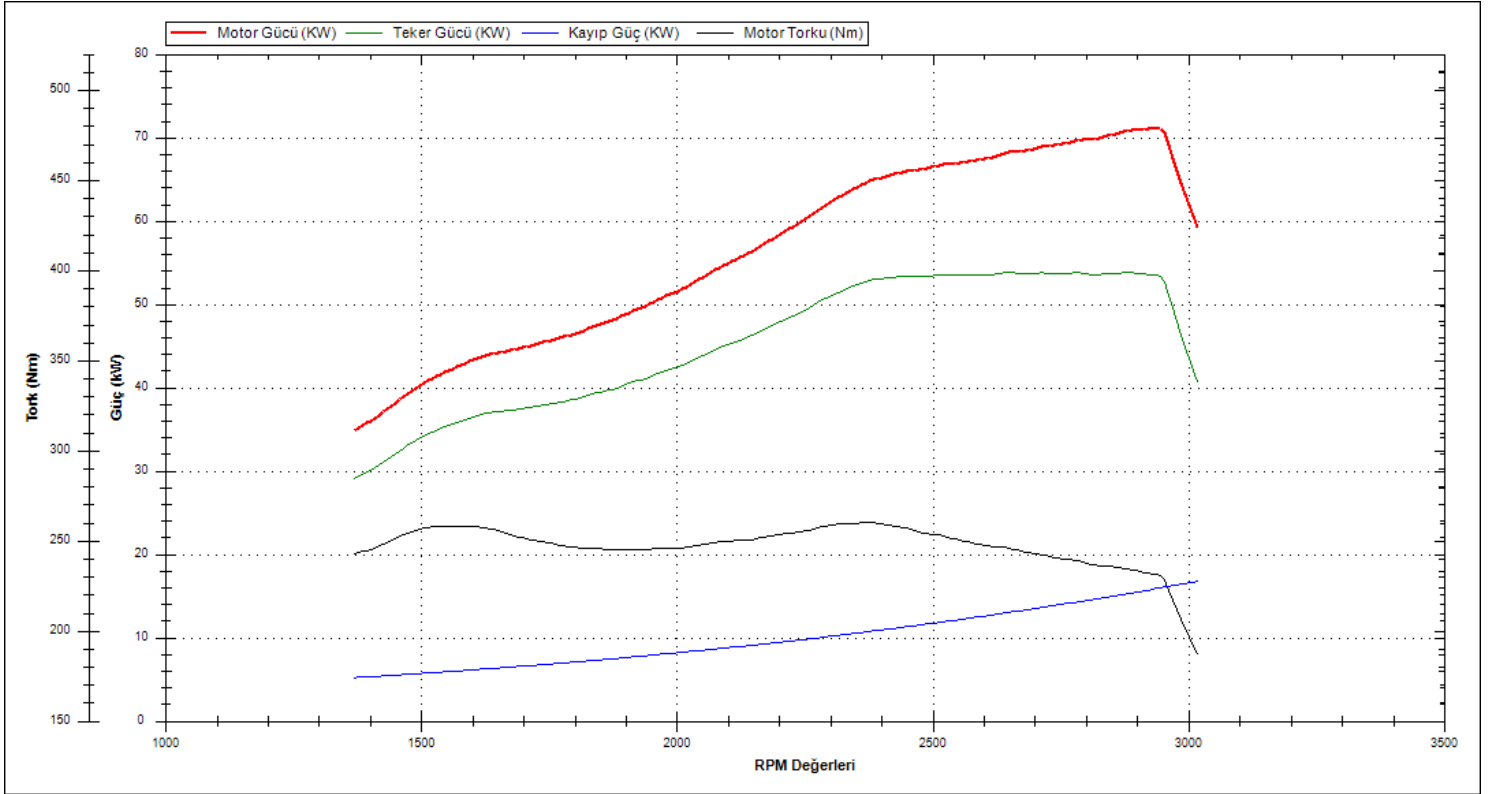
## RPM (Devir/dk) Grafiği

| Ölçülen Motor Torku | Teker Torku | Teker Gücü | Test Hızı |
| 259 | 217 | 53 | 176 |
| Ruhsat Verisi Güç | Test Sonucu Güç | Kayıp Güç | Performans % |
| 92 | 71 | 16 | 77,17 |

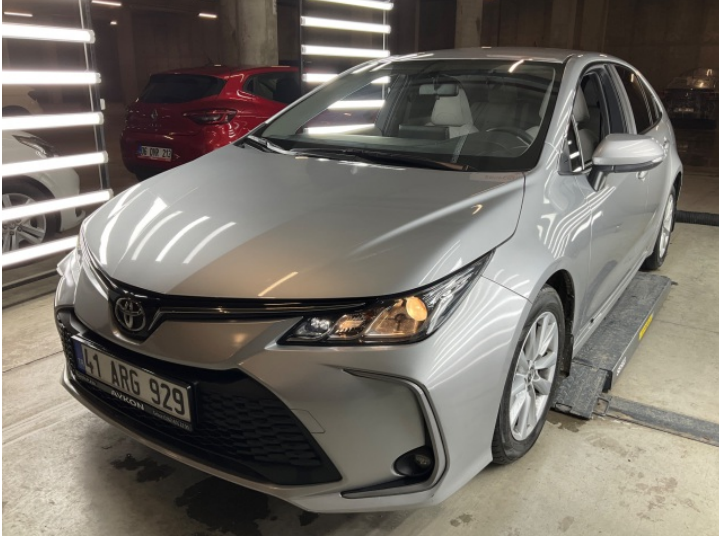
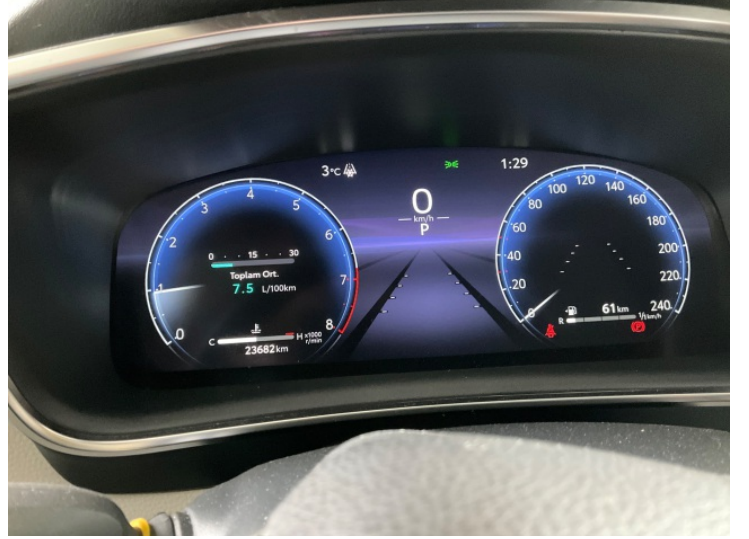
## Araç Resimleri

## Çizik

Dikiz aynası, sol, Dış dikiz aynası kapağı > Çizik

Tampon, ön, Ön tampon > Çizik

Tampon, arka, Arka tampon > Çizik

Kapı, sağ arka, Kapı, sağ arka > Çizik

Kapı, sağ ön, Kapı, sağ ön > Çizik

Marşbiyel, sağ, Marşbiyel plastiği, sağ > Çizik
