# Full Plus Ekspertiz

## 06ECU558

| Motor Hacmi | 1490cc | Marka | Toyota |
| Rengi | GRI | Model | Corolla |

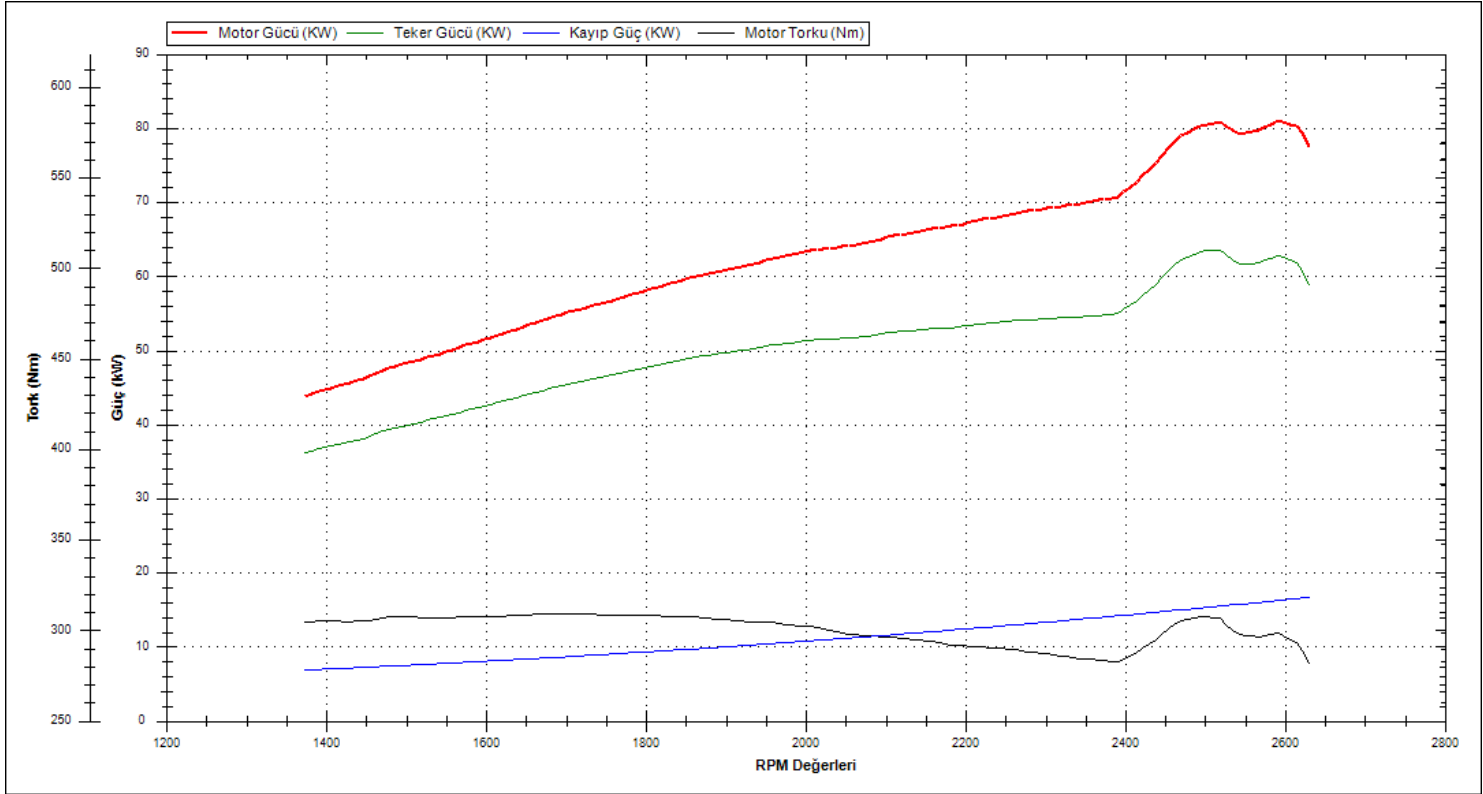
## RPM (Devir/dk) Grafiği

| Ölçülen Motor Torku | Teker Torku | Teker Gücü | Test Hızı |
| 308 | 254 | 63 | 155 |
| Ruhsat Verisi Güç | Test Sonucu Güç | Kayıp Güç | Performans % |
| 92 | 80 | 16 | 86,96 |

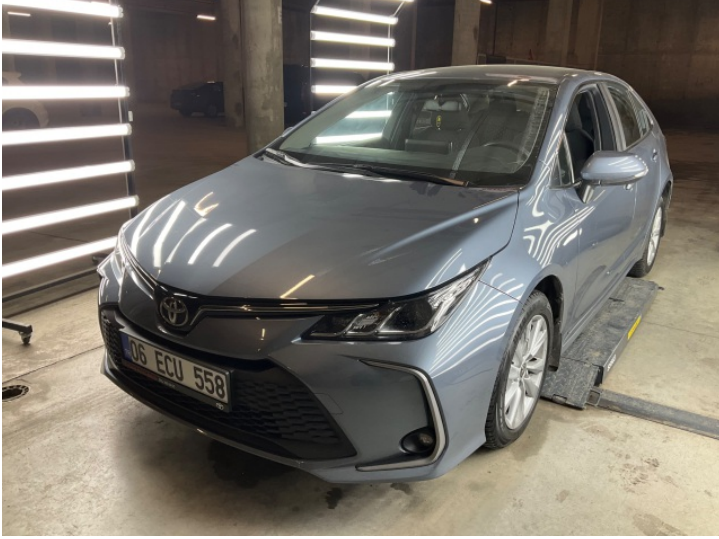
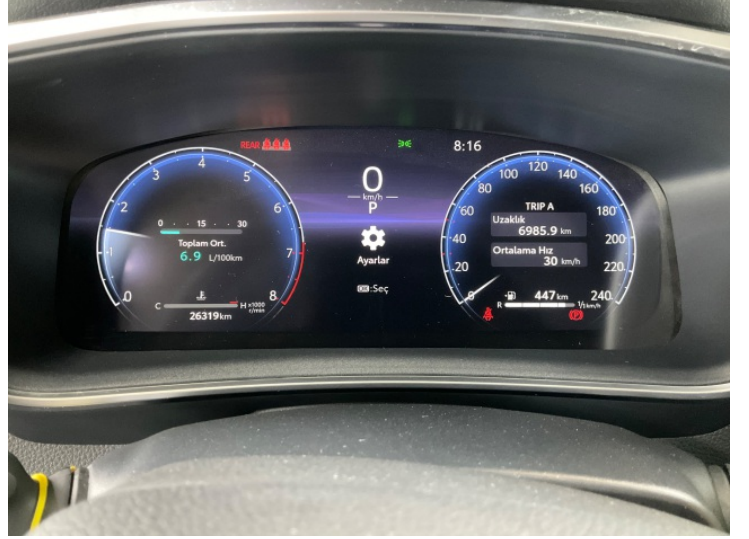
## Çizik

| | Durum | Notlar |
|---|---|---|
| Araç Kaporta Aksamı | | Ezik ve çizik mevcut |

Tampon, ön, Ön tampon > Çizik
