Rapor Tarihi: 07.05.2026 14:26
Rapor No: 06-01-2476648
Mersis No: 0309073518100001

Full Plus Ekspertiz

Plaka	34HAB652	Şanzıman Tipi	Otomatik
KM	83714	Yakıt Cinsi	Benzin
Şase	NMTBA3BEX0R087305	Motor Gücü	92 kw
Marka	Toyota	Motor Hacmi	1490cc
Rengi	GRI	Model	Corolla
İlk Tescil Tarihi	04-07-2023	Sonraki Muayene Tar.	22-06-2026
Model Yılı	2023	Araç Tipi	Sedan
Ruhsat Sahibi	TAN OTO	Kapı Sayısı	4 Kapı

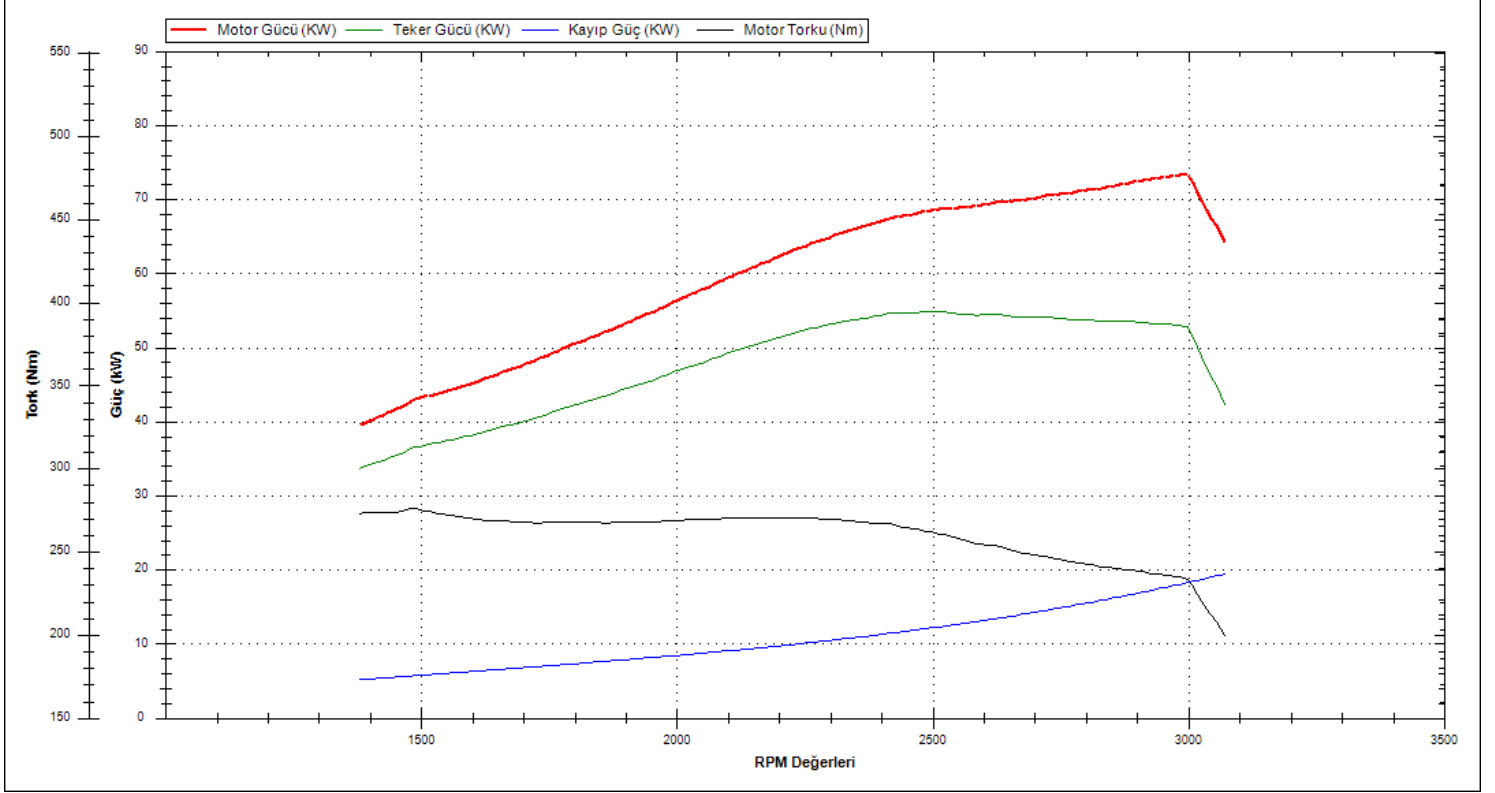
RPM (Devir/dk) Grafiği

Ölçülen Motor Torku 275 NM	Teker Torku 234 NM	Teker Gücü 57 KW	Test Hızı 164 km/h
Ruhsat Verisi Güç 92 KW	Test Sonucu Güç 76 KW	Kayıp Güç 19 KW	Performans % 82,61

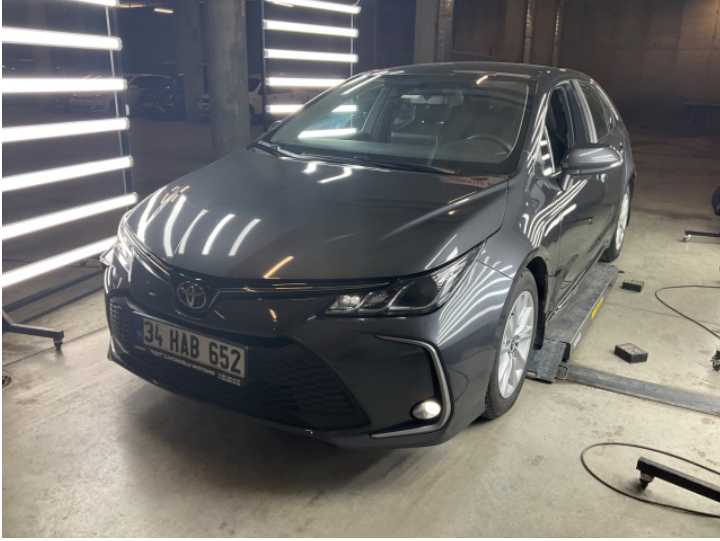
Çizik

Kapı, sağ ön, Kapı, sağ ön >
Çizik
