Rapor No: 06-01-2485939

Full Plus Ekspertiz

Plaka	34MYS865	Şanzıman Tipi	Otomatik
KM	26394	Yakıt Cinsi	Benzin
Şase	NMTBA3BE60R137052	Motor Gücü	92 kw
Marka	Toyota	Motor Hacmi	1490cc
Rengi	GRI	Model	Corolla
İlk Tescil Tarihi	19-03-2025	Sonraki Muayene Tar.	14-02-2028
Model Yılı	2025	Araç Tipi	Sedan
Ruhsat Sahibi	TAN OTO	Kapı Sayısı	4 Kapı

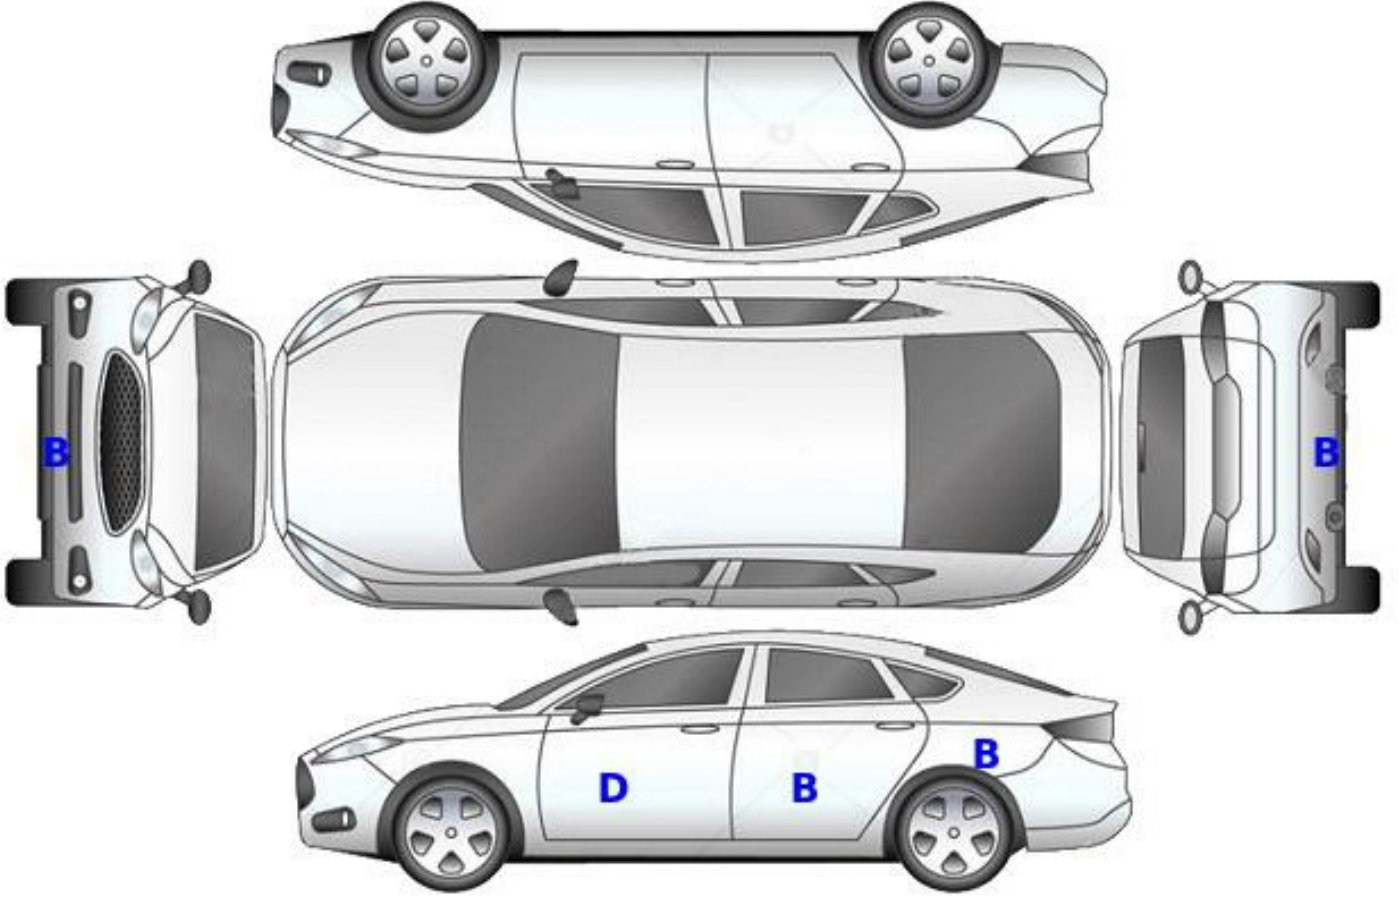
Kaporta Kontrolü(Değişmiş Boyanmış kontrolü)

B: Boyalı

B/2: Lokal Boyalı

D: Değişmiş

Marşbiyel plastiği, sol - Boyalı
Sol Üst Frangart - Lokal Boya

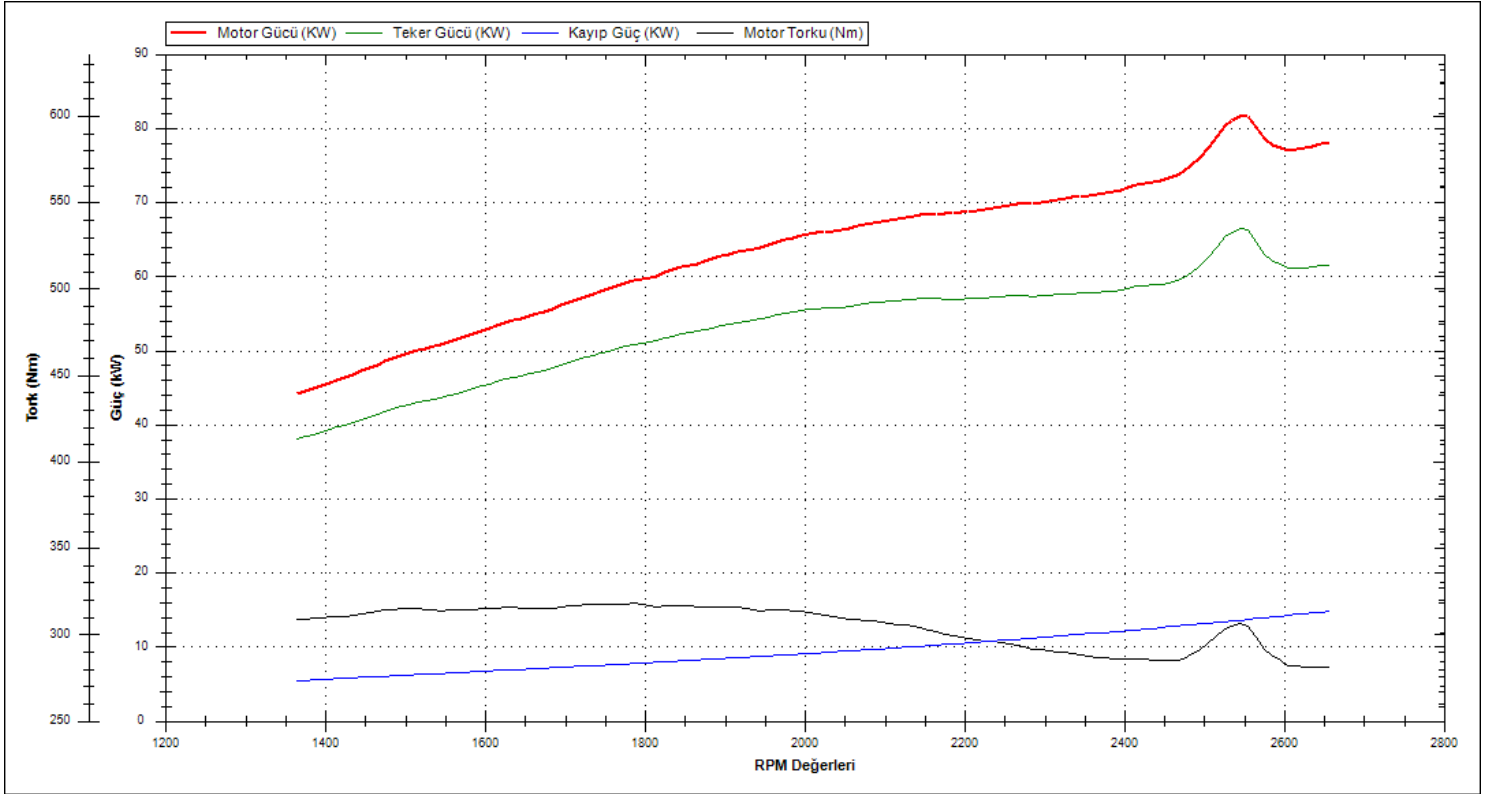
RPM (Devir/dk) Grafiği

Ölçülen Motor Torku 317 NM	Teker Torku 271 NM	Teker Gücü 66 KW	Test Hızı 153 km/h
Ruhsat Verisi Güç 92 KW	Test Sonucu Güç 81 KW	Kayıp Güç 14 KW	Performans % 88,04

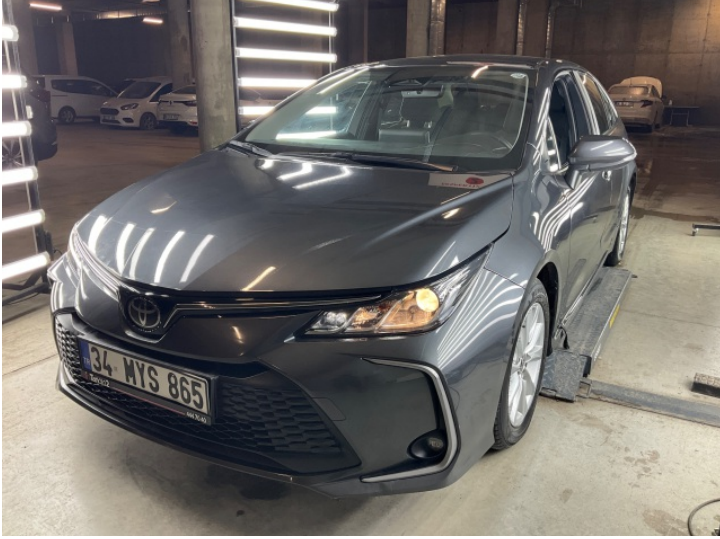
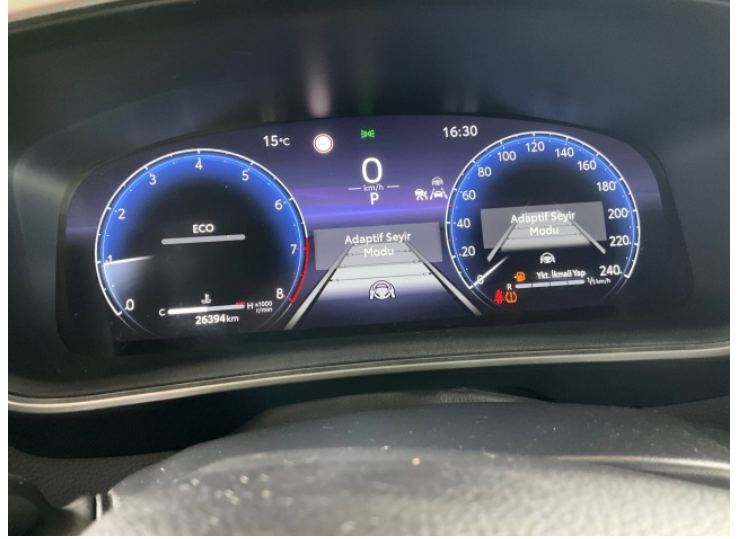
Çizik

Tampon, ön, Ön tampon >
Çizik
