Rapor No: 06-01-2487822

Full Plus Ekspertiz

| Marka | Toyota | Motor Hacmi | 1490cc |
| Rengi | GRI | Model | Corolla |

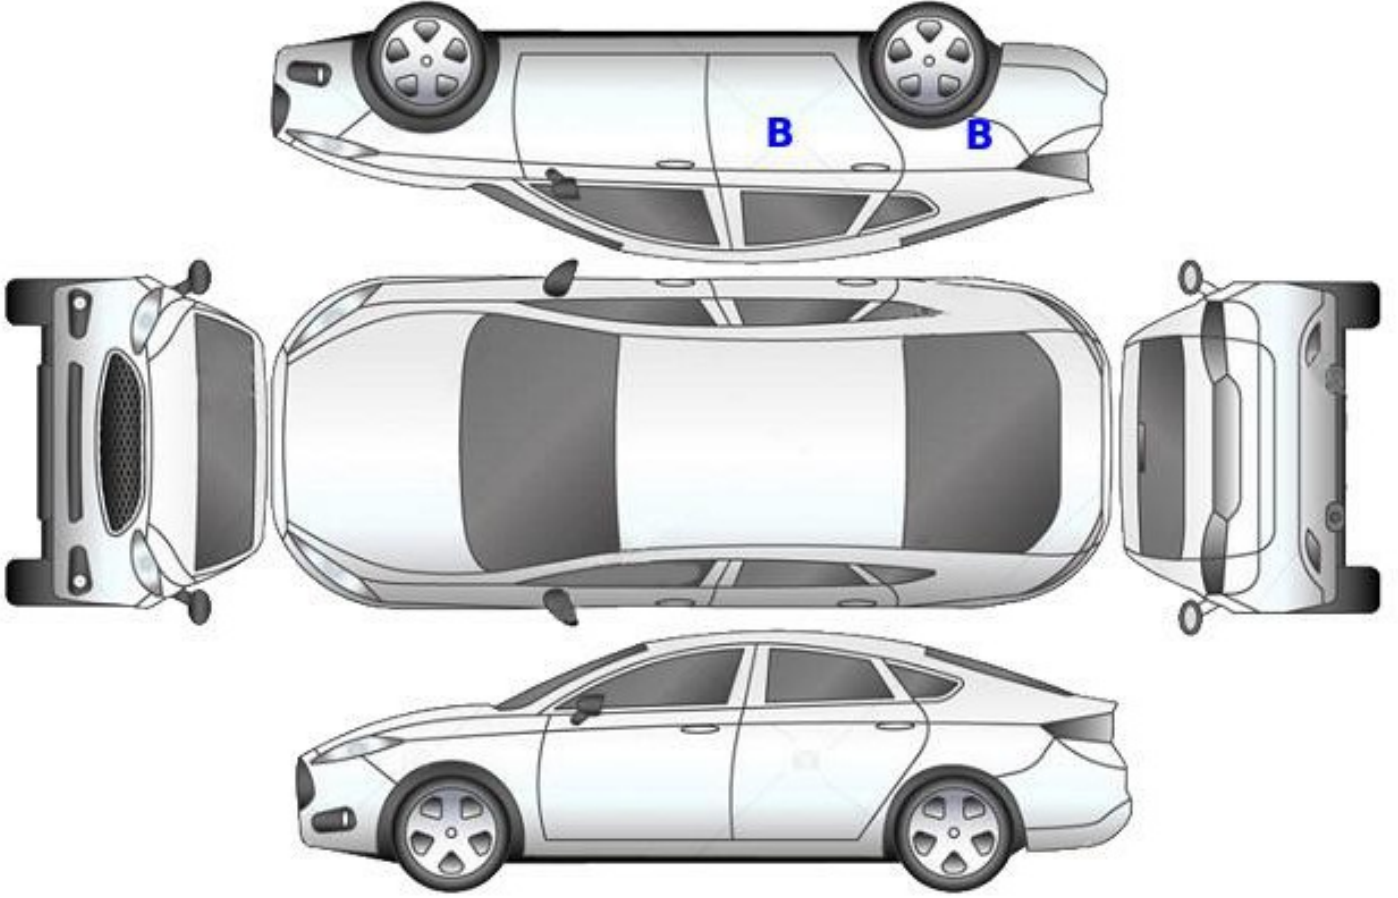
Kaporta Kontrolü(Değişmiş Boyanmış kontrolü)

B: Boyalı

B/2: Lokal Boyalı

D: Değişmiş

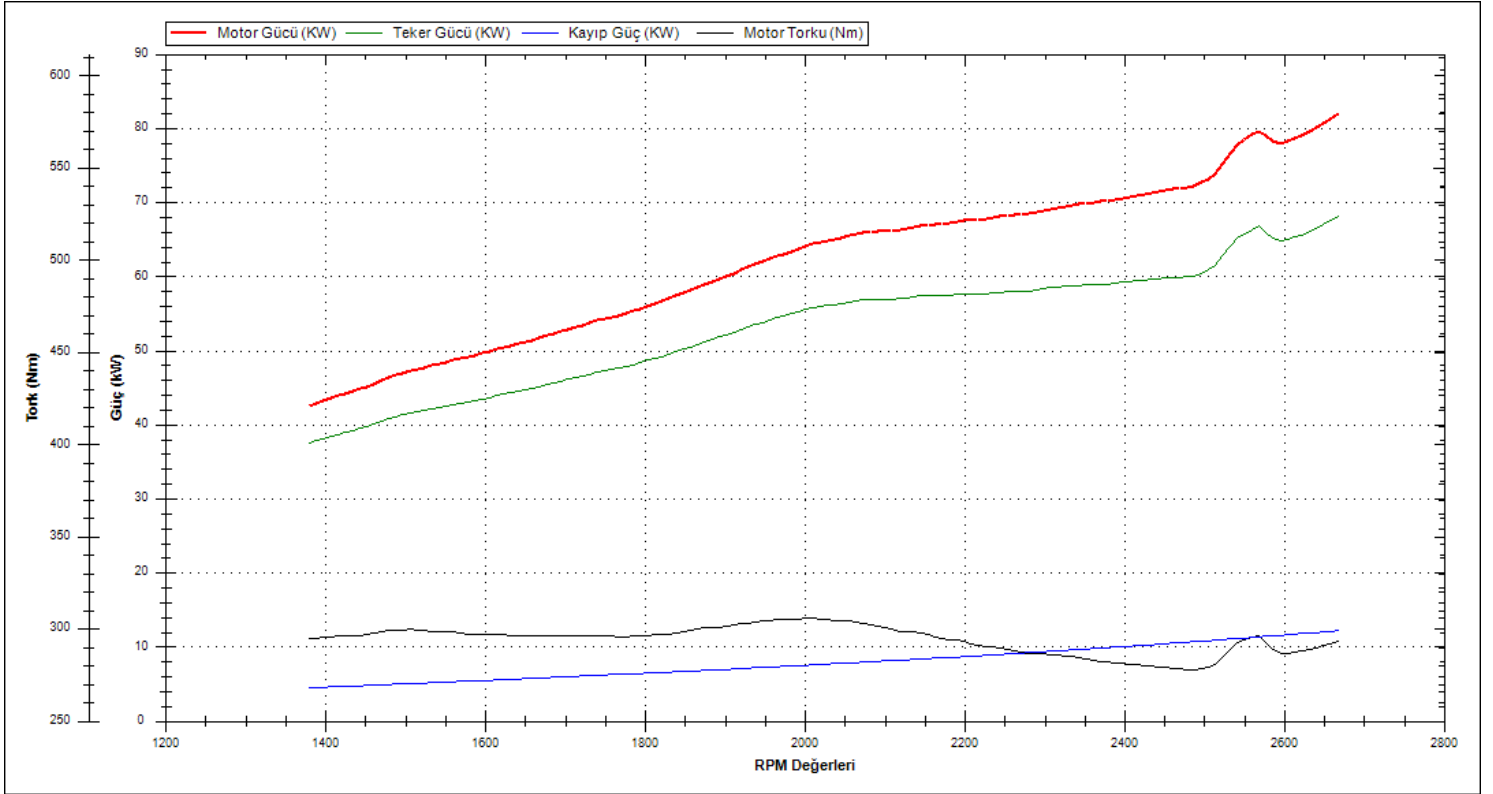
RPM (Devir/dk) Grafiği

| Ölçülen Motor Torku 305 NM | Teker Torku 264 NM | Teker Gücü 68 KW | Test Hızı 160 km/h |
| Ruhsat Verisi Güç 92 KW | Test Sonucu Güç 81 KW | Kayıp Güç 12 KW | Performans % 88,04 |

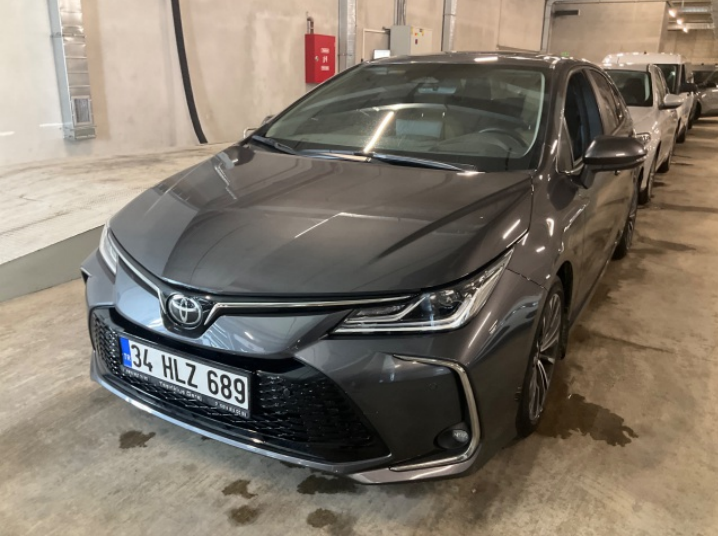
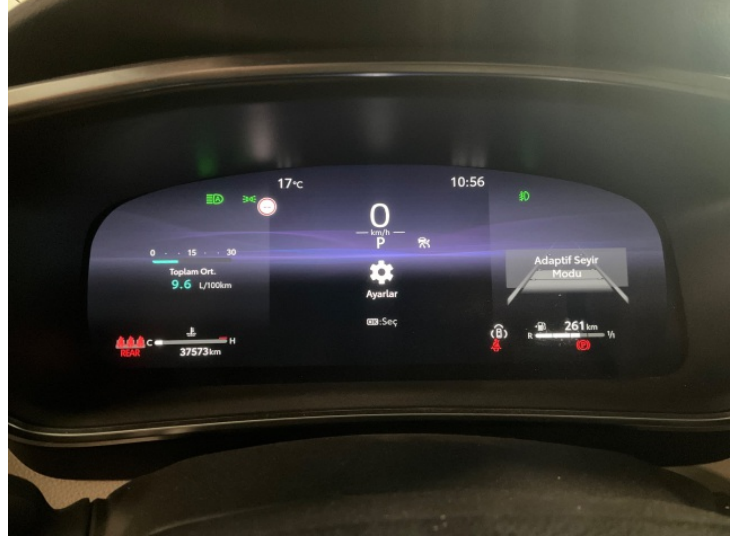
Araç Resimleri

Çizik

Marşbiyel, sağ, Marşbiyel plastiği, sağ > Çizik

Bagaj kapağı/kapısı, Bagaj kapısı > Çizik

Tampon, arka, Arka tampon > Çizik

Tampon, ön, Ön tampon > Çizik

Motor kaputu, Motor kaputu > Çizik
