# Full Plus Ekspertiz

## 34DVS800

## Araç Bilgileri

| Marka | Toyota | Motor Hacmi | 1490cc |

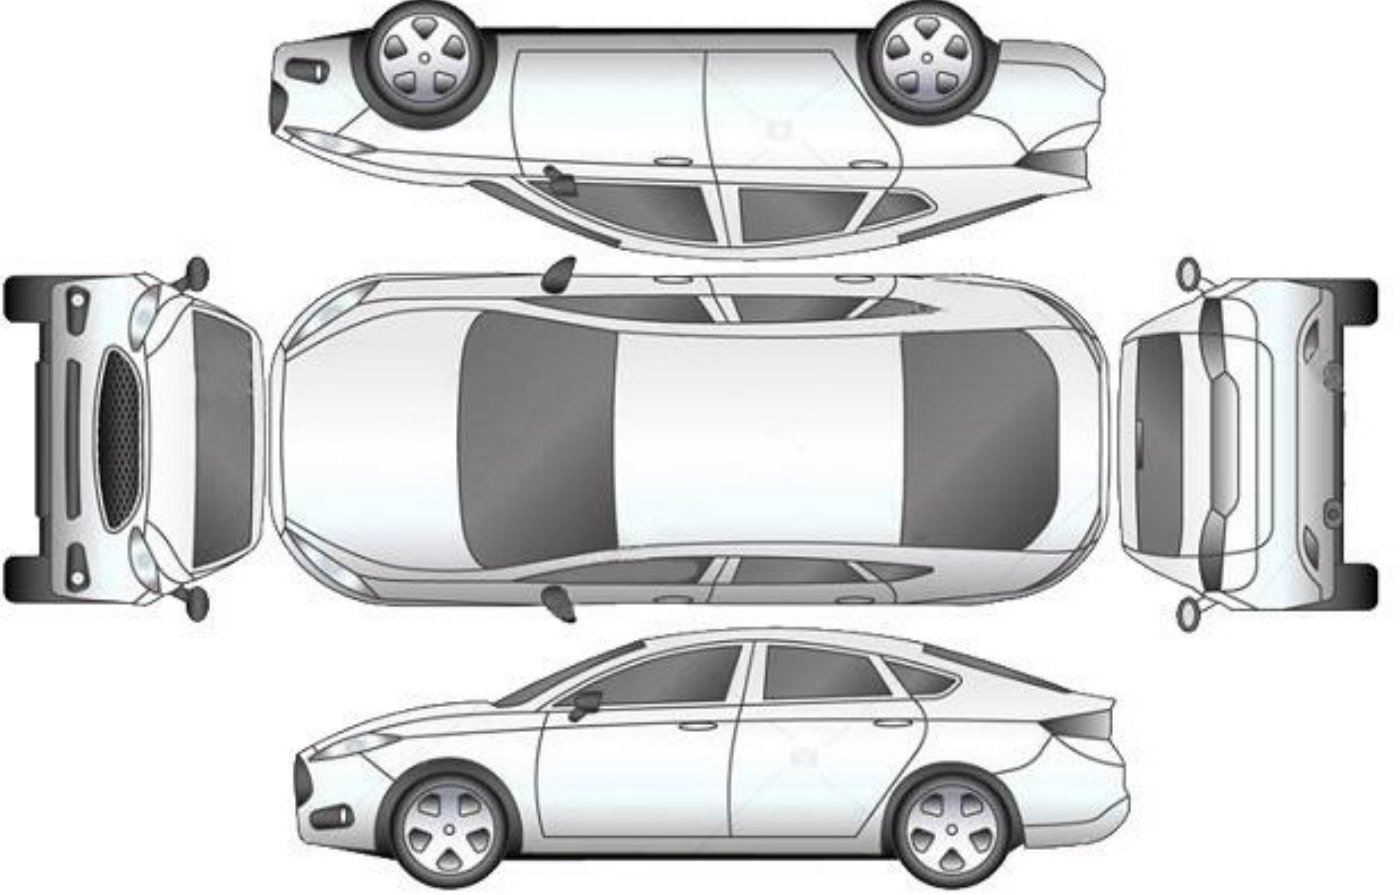
## Kaporta Kontrolü(Değişmiş Boyanmış kontrolü)

**\*\*\*Araçta değişmiş ve boyanmış parça bulunmamaktadır\*\*\***

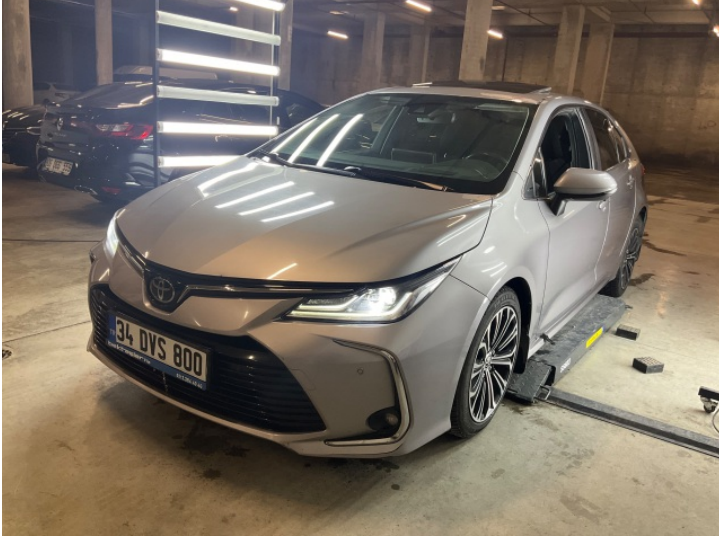
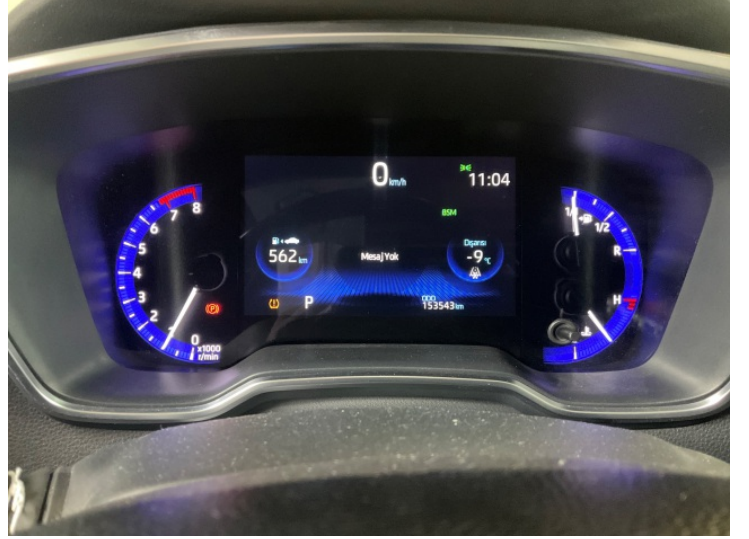
## Araç Resimleri

Tampon, ön, Ön tampon > Çizik

Kapı, sağ arka, Kapı, sağ arka > Çizik

Tampon, arka, Arka tampon > Çizik

Çamurluk, sol arka, Çamurluk, sol arka > Ezik

Motor kaputu, Motor kaputu > Ezik
