# Full Plus Ekspertiz

## 06AK8048

| Rengi | GRİ | Model | Corolla |
| Sonraki Muayene Tar. | 2025-07-31 | Model Yılı | 2005 |

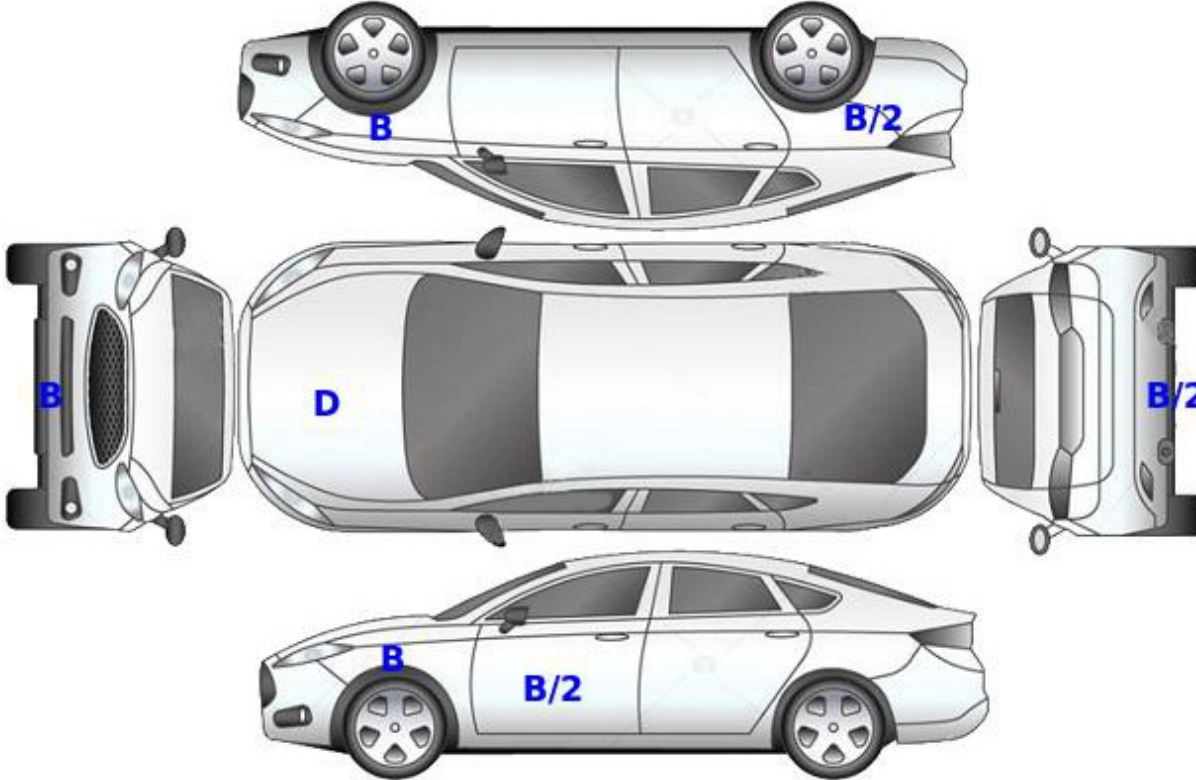
## Kaporta Kontrolü(Değişmiş Boyanmış kontrolü)

B: Boyalı

B/2: Lokal Boyalı

D: Değişmiş

Sol ön çamurluk sökülüp takılmış iç dış boyalı

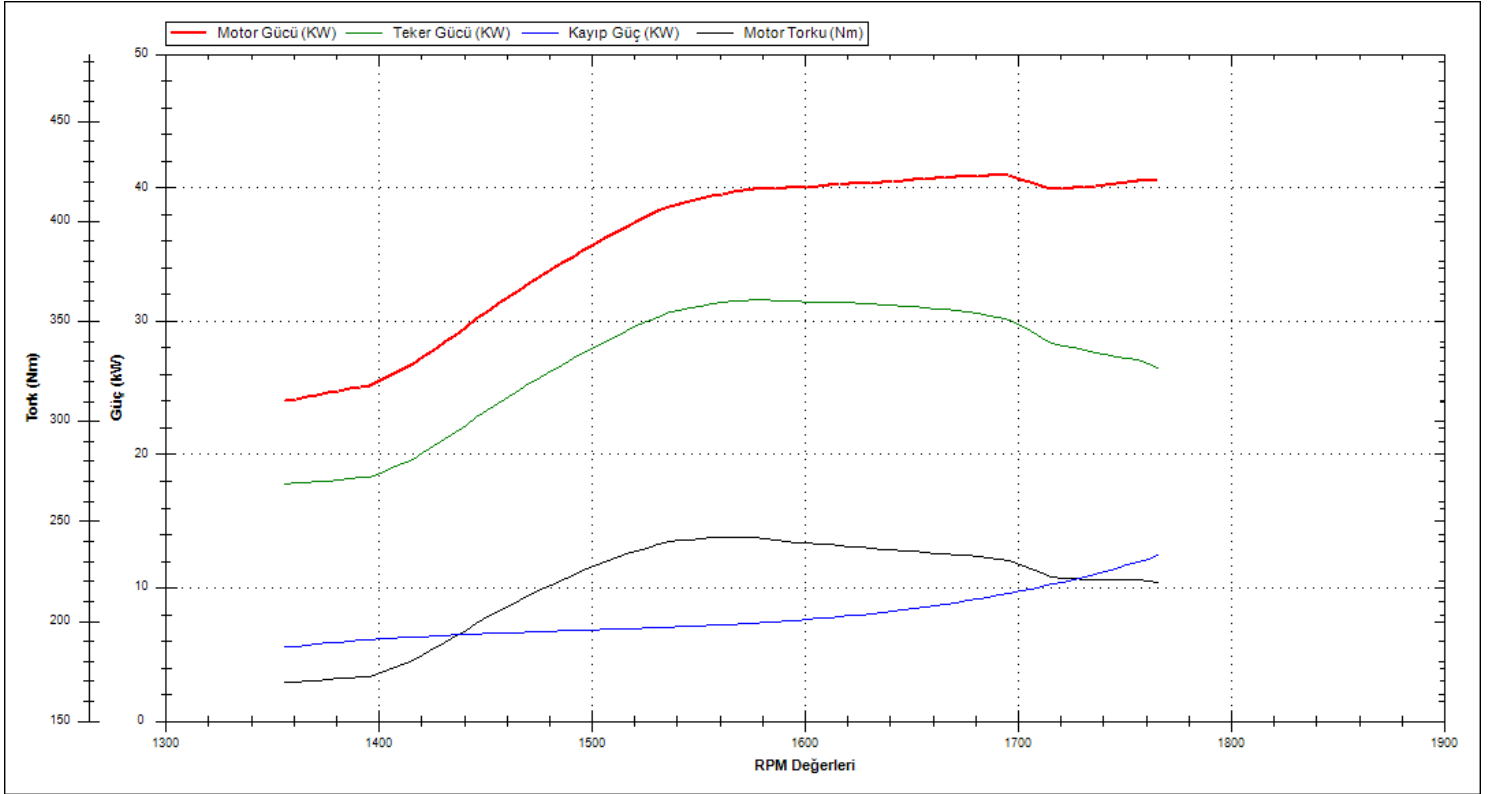
## RPM (Devir/dk) Grafiği

| Ölçülen Motor Torku | Teker Torku | Teker Gücü | Test Hızı |
| 242 | 192 | 31 | 101 |
| Ruhsat Verisi Güç | Test Sonucu Güç | Kayıp Güç | Performans % |
| 81 | 50 | 12 | 61,73 |
