# Full Plus Ekspertiz

## 06AEC266

| Motor Hacmi | 1598cc | Marka | Toyota |
| Rengi | BEYAZ | Model | Corolla |

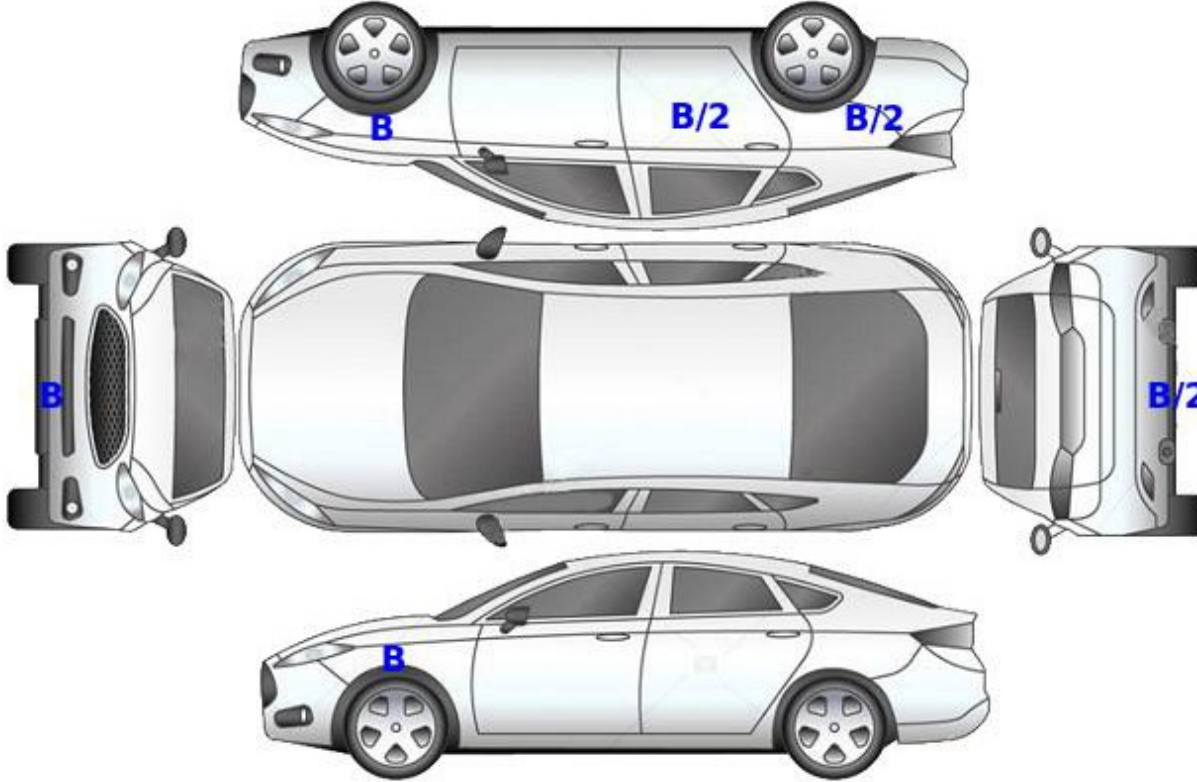
## Kaporta Kontrolü(Değişmiş Boyanmış kontrolü)

B: Boyalı

B/2: Lokal Boyalı

D: Değişmiş

Marşbiyel, sağ - Boyalı

C-direk, sağ - Lokal Boya

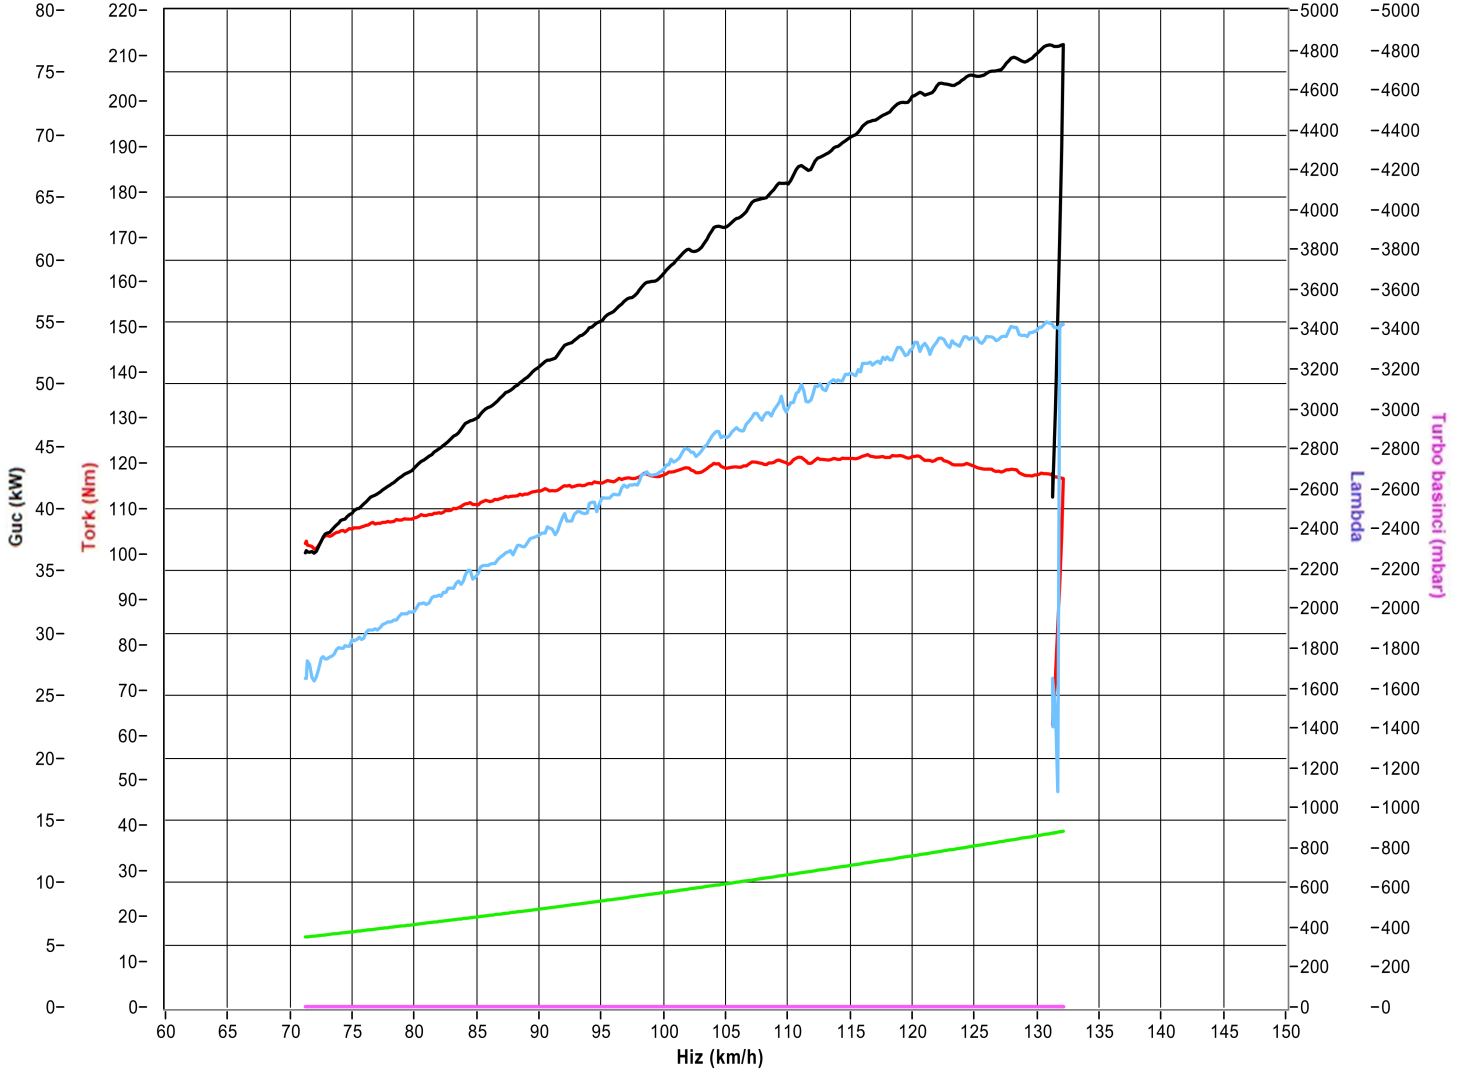
## RPM (Devir/dk) Grafiği

| Ölçülen Motor Torku | Teker Torku | Teker Gücü | Test Hızı |
| 122 | 7082 | 55 | 132 |
| Ruhsat Verisi Güç | Test Sonucu Güç | Kayıp Güç | Performans % |
| 97 | 77,3 | 1380 | 79,69 |

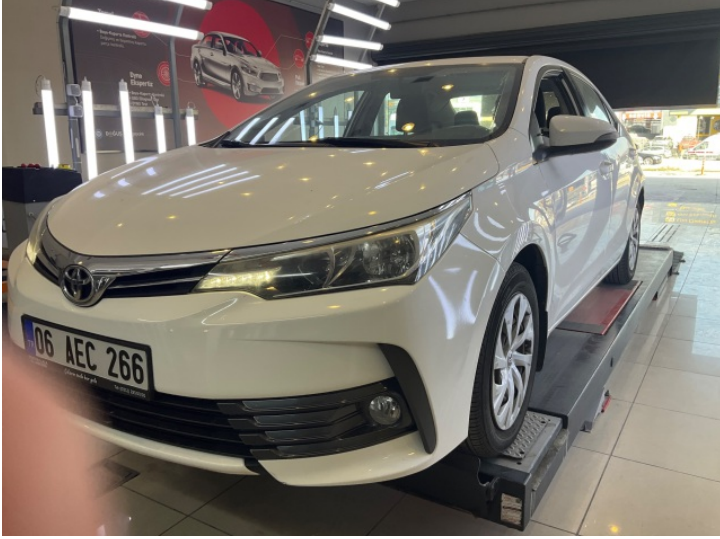
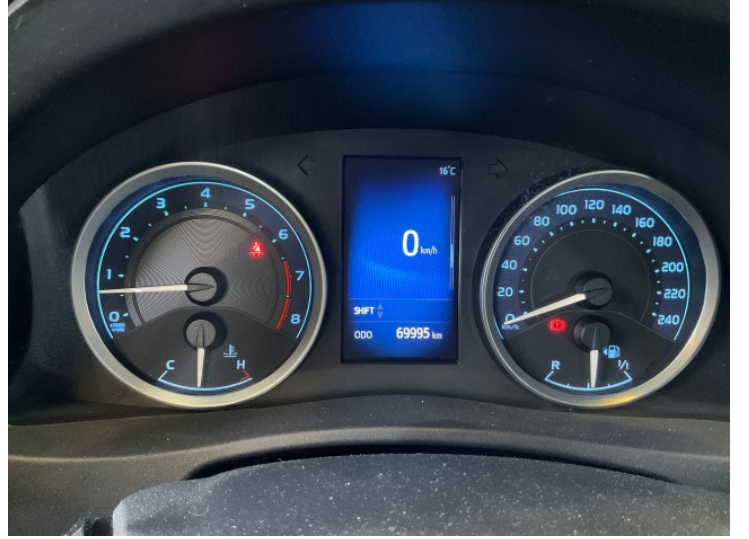
## Araç Resimleri

| | Durum | Notlar |
|---|---|---|
| Araç Kaporta Aksamı | | Ezik ve çizikler mevcut. Dolu hasarı mevcut. |
