# Full Plus Ekspertiz

## 34FFP022

| Motor Hacmi | 1798cc | Marka | Toyota |
| Rengi | GRI | Model | Corolla |

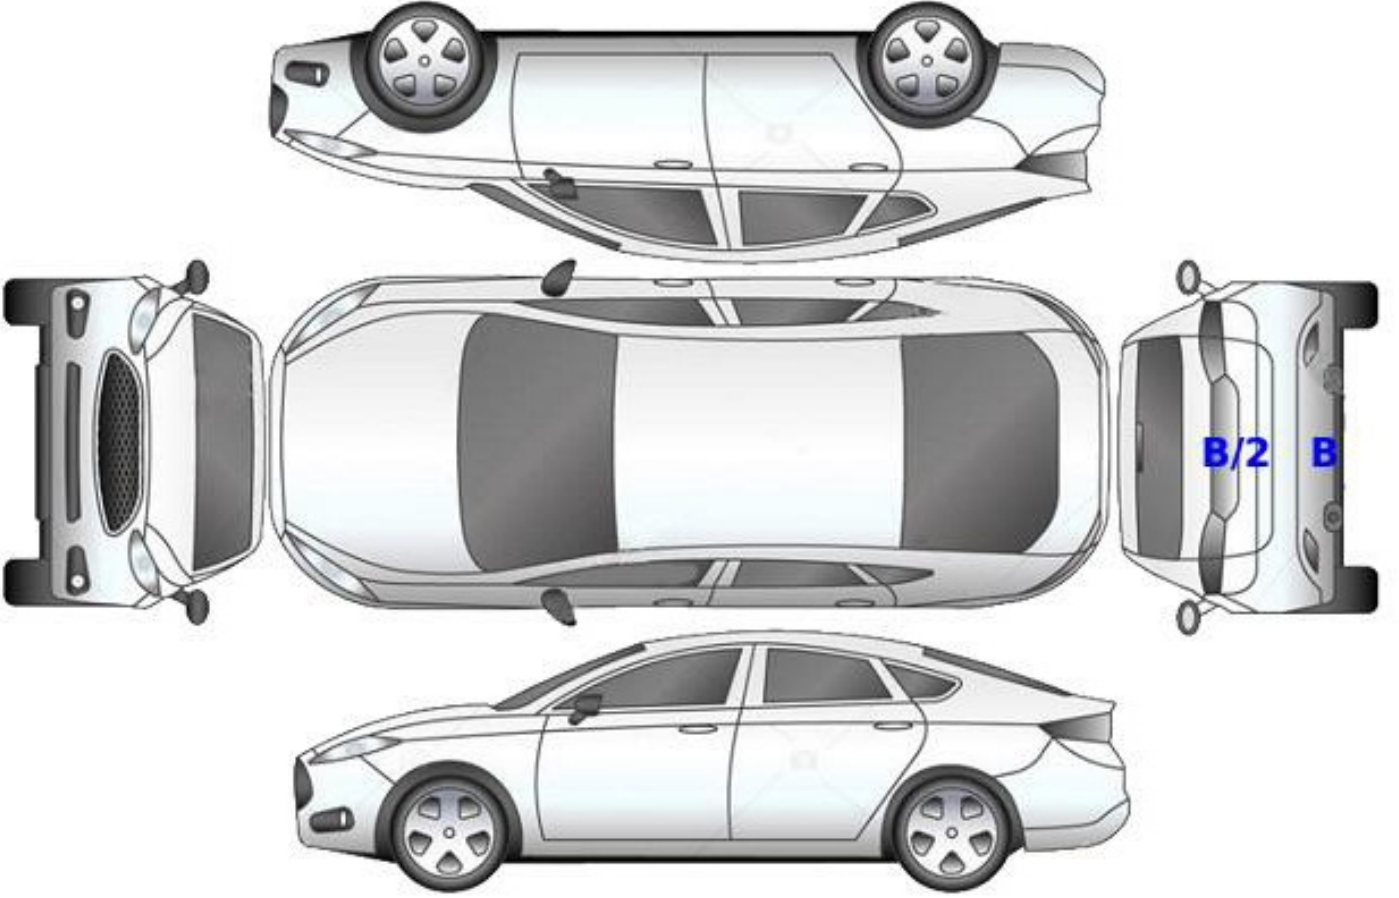
## Kaporta Kontrolü(Değişmiş Boyanmış kontrolü)

**B: Boyalı**

**B/2: Lokal Boyalı**

**D: Değişmiş**

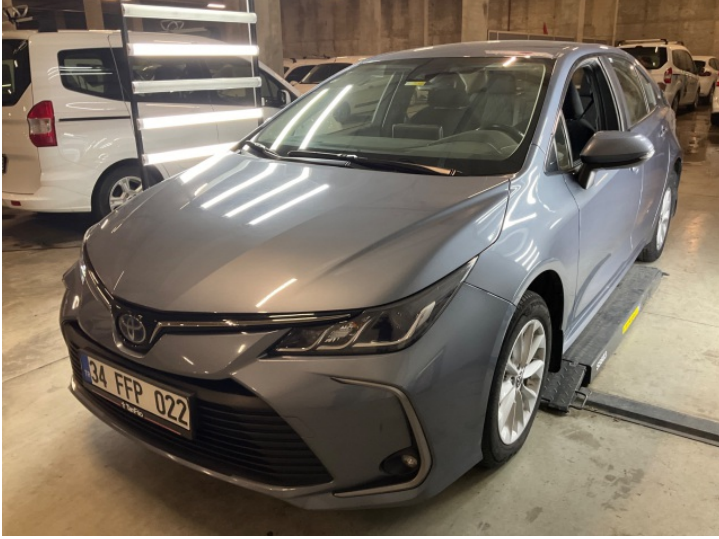
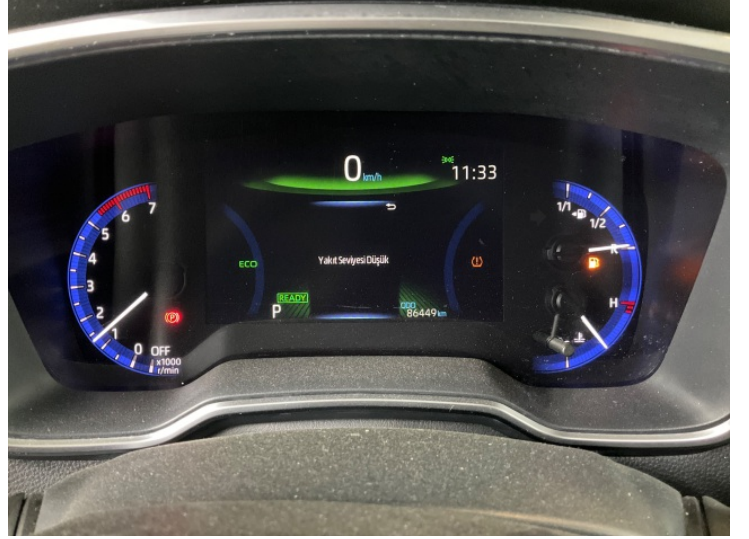
## Araç Resimleri

Tampon, arka, Arka tampon > Çizik

Dikiz aynası, sağ, Dış dikiz aynası kapağı > Çizik

Tampon, ön, Ön tampon > Çizik

Çamurluk, sol arka, Çamurluk, sol arka > Ezik
