# Full Plus Ekspertiz

## 34FFR013

Toyota Corolla 1.8i 16V VVT-i HSD

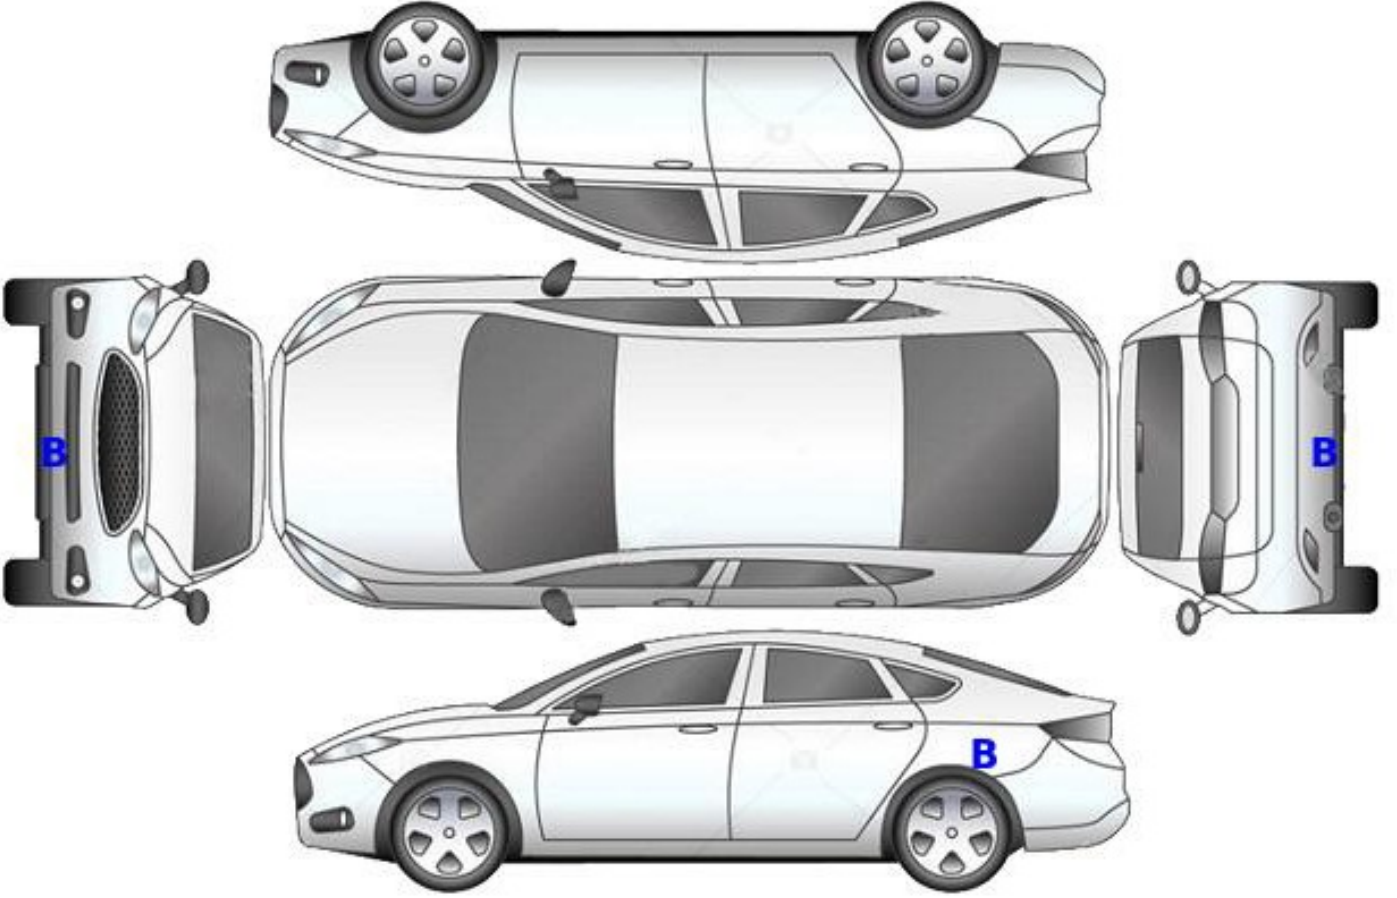
## Kaporta Kontrolü(Değişmiş Boyanmış kontrolü)

| | Durum | Notlar |
|---|---|---|
| Araç Kaporta Aksamı | | Yakıcı madde izi, Ezik ve çizik mevcut |

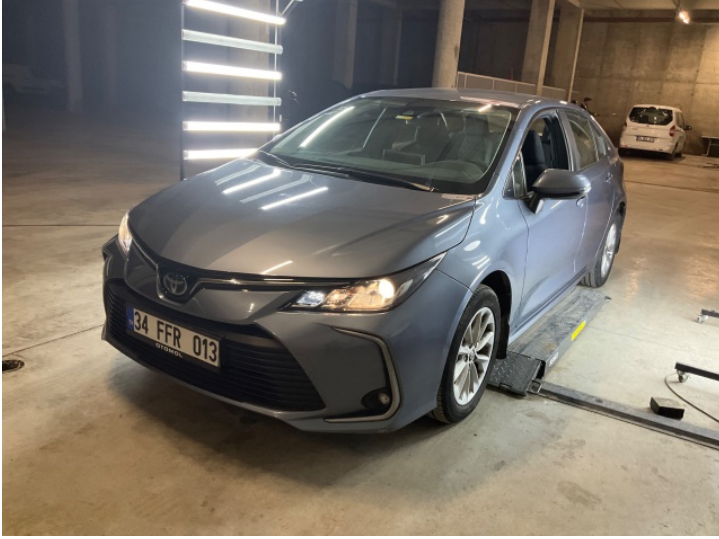
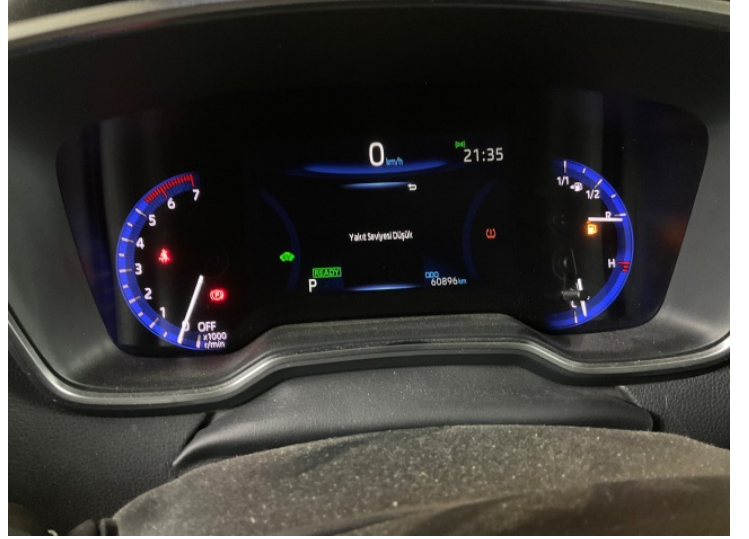
## Araç Resimleri

Marşbiyel, sağ, Marşbiyel plastiği, sağ > Çizik

Kapı, sağ arka, Kapı, sağ arka > Çizik

Tampon, arka, Arka tampon > Çizik

Marşbiyel, sol, Marşbiyel plastiği, sol > Çizik

Kapı, sağ ön, Kapı, sağ ön > Ezik
