Rapor Tarihi: 04.05.2026 15:13 Bayi No: 0603 Sayfa: 1/10  
Rapor No: 06-03-2485189 Araç Giriş Tarihi: 04.05.2026 14:30 Araç Çıkış Tarihi: 04.05.2026 15:13  
Mersis No: 0309073518100001

# Full Plus Ekspertiz

## 06DUY607

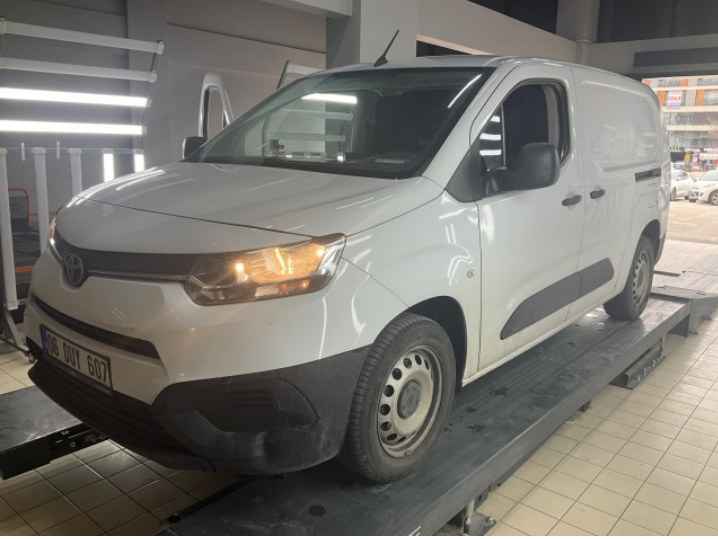
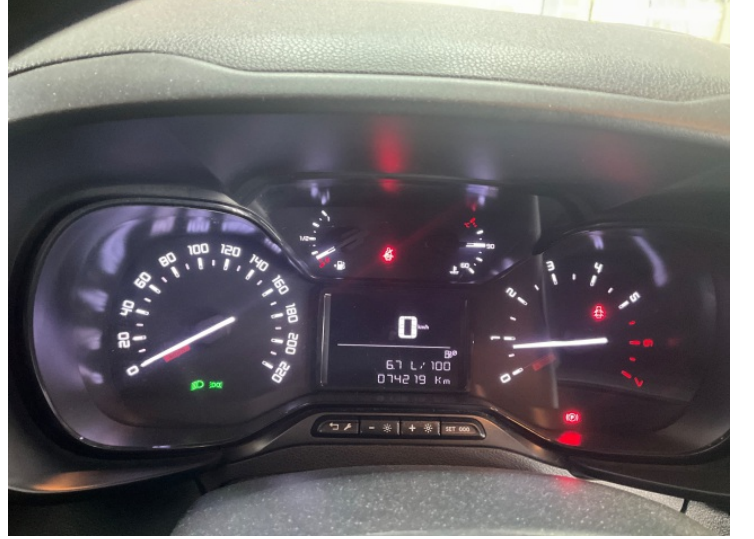
## Araç Resimleri

Tampon, ön, Ön tampon >  
Çizik

Kapı, sağ arka, Kapı, sağ arka  
> Çizik

Döşemeler/Kapaklar,  
Döşemeler/Kapaklar > Çizik

Çamurluk, sağ arka, Çamurluk,  
sağ arka > Ezik
