# Full Plus Ekspertiz

## 34DGA377

## Araç Bilgileri

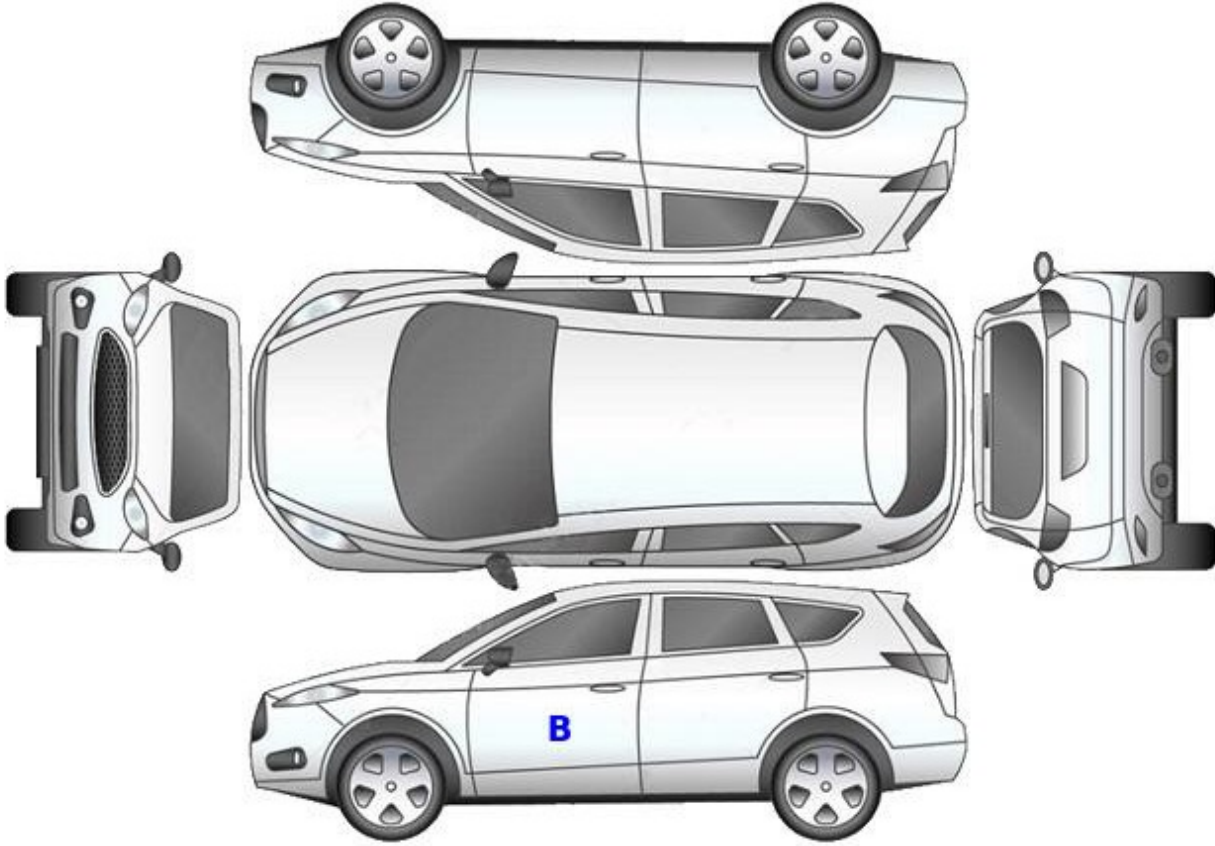
## Kaporta Kontrolü(Değişmiş Boyanmış kontrolü)

B: Boyalı

B/2: Lokal Boyalı

D: Değişmiş

Araç kirli olduğundan göz ile kusur tespiti yapılamadı, araç fren süspansiyon testi yapılamadı, Araç teknik spesifikasyonları gereği dyno teste alınamamıştır.)sol ön kapı iç dış onarımlı boyalı.

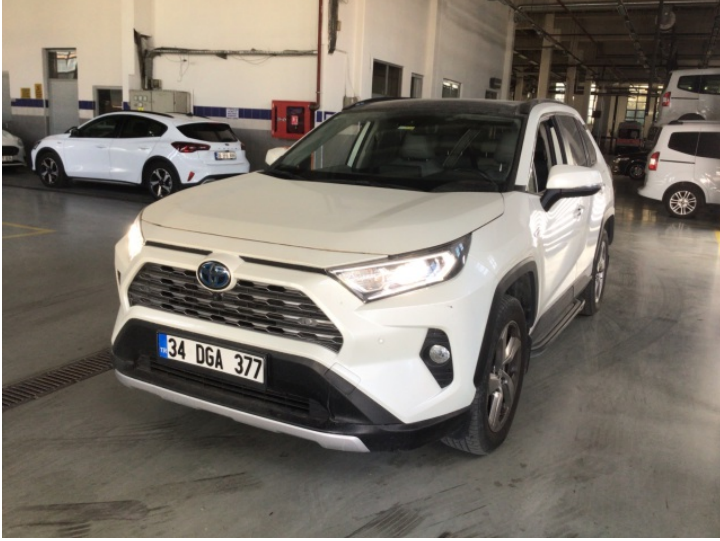
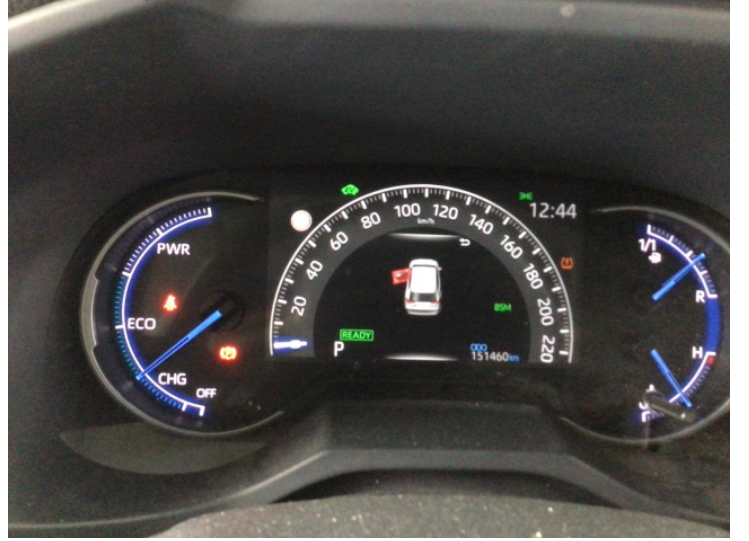
## Araç Resimleri

Marşbiyel, sağ, Marşbiyel plastiği, sağ > Çizik

Tampon, arka, Arka tampon > Çizik

Tampon, ön, Ön tampon > Çizik
