# Full Plus Ekspertiz

## 06FAB840

| Marka | Volkswagen | Motor Hacmi | 1968cc |
| Rengi | BEYAZ | Model | Caddy |

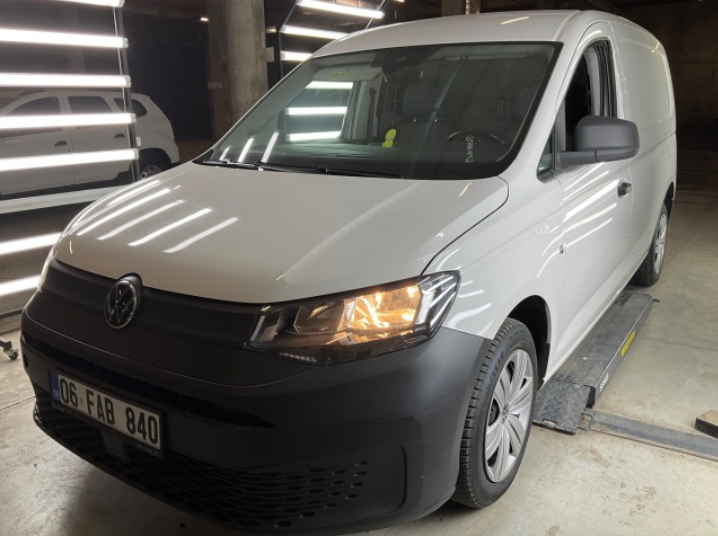
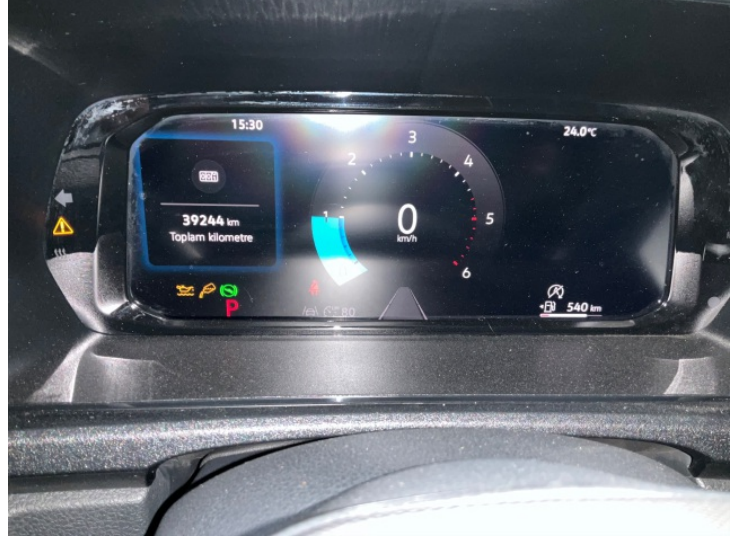
## Araç Resimleri

Tampon, arka, Arka tampon > Çizik

Bagaj kapağı/kapısı, Bagaj kapısı > Çizik

Tampon, ön, Ön tampon > Çizik
