# Full Plus Ekspertiz

## 06DS4109

Araç: Volkswagen Caddy 1.6 16V TDI Alltrack BlueMotion

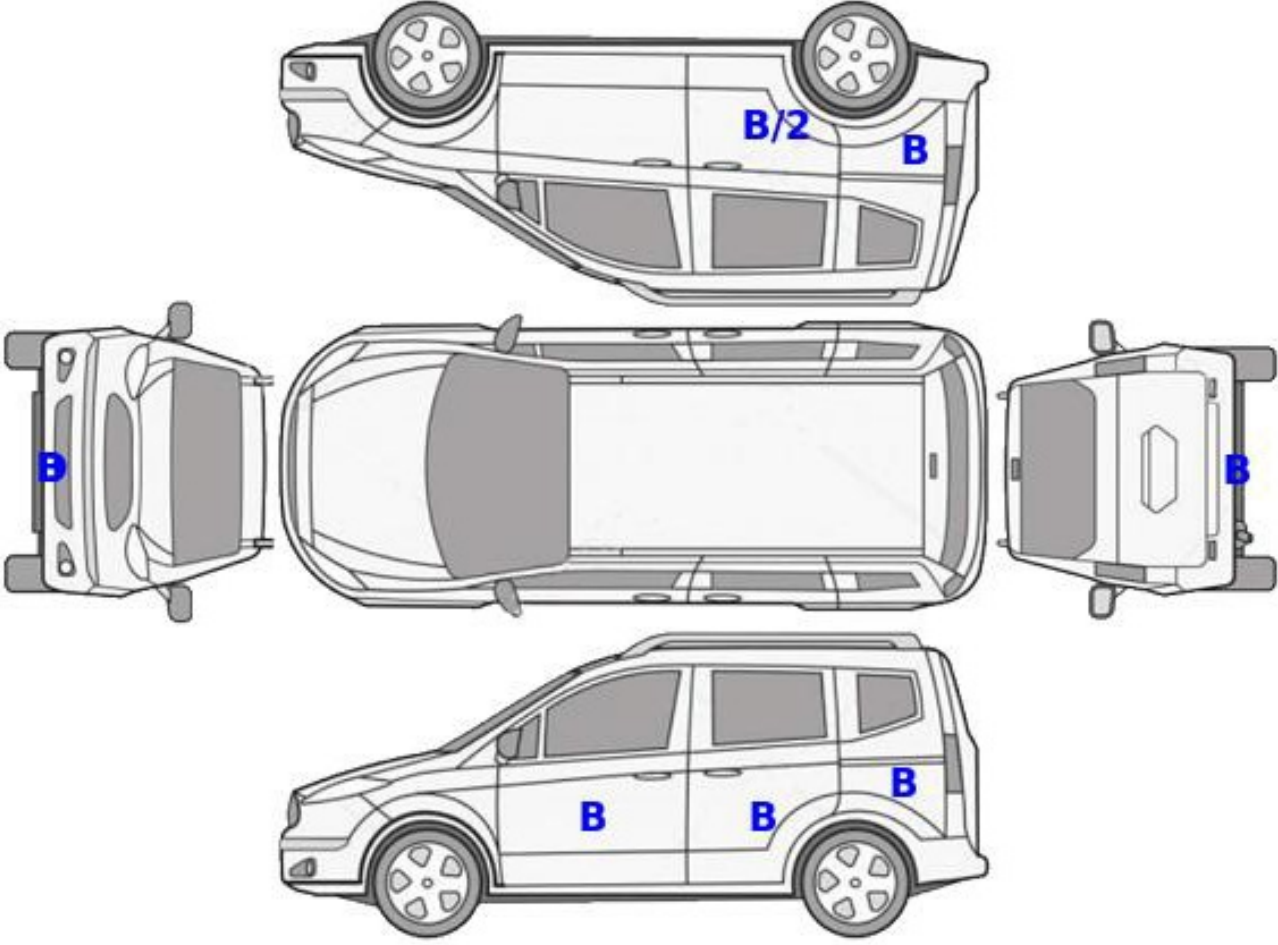
## Kaporta Kontrolü(Değişmiş Boyanmış kontrolü)

**B: Boyalı**

**B/2: Lokal Boyalı**

**D: Değişmiş**

Marşbiyel, sol - Boyalı

B-direk, sol - Lokal Boya

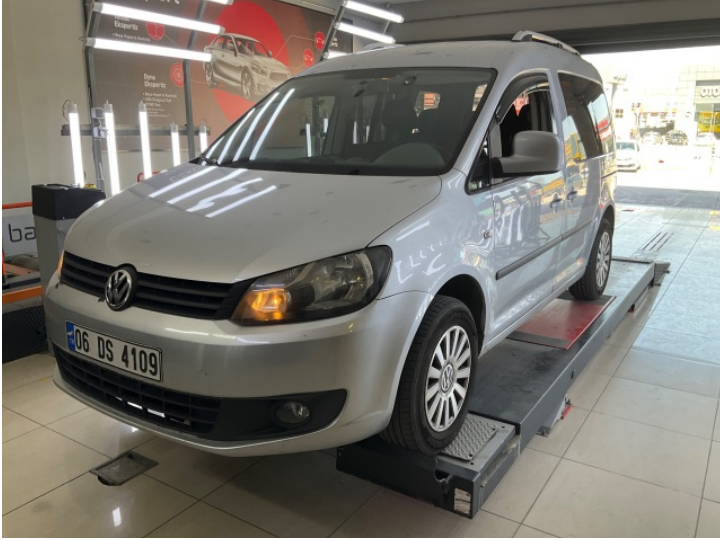
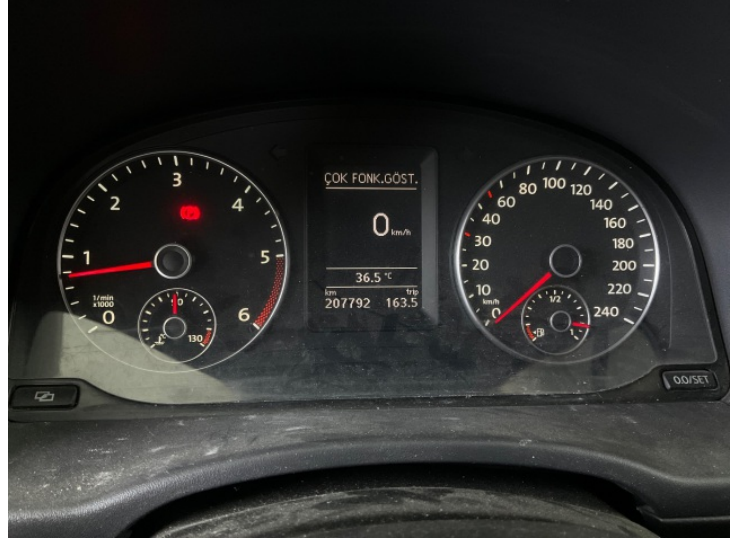
## Araç Resimleri

## Çizik

Çamurluk, sol, Çamurluk, sol > Çizik

Dikiz aynası, sağ, Dış dikiz aynası kapağı > Çizik
