# Full Plus Ekspertiz

## 38GG251

| Marka | Volkswagen | Motor Hacmi | 1968cc |
| Rengi | GRI | Model | Caravelle |

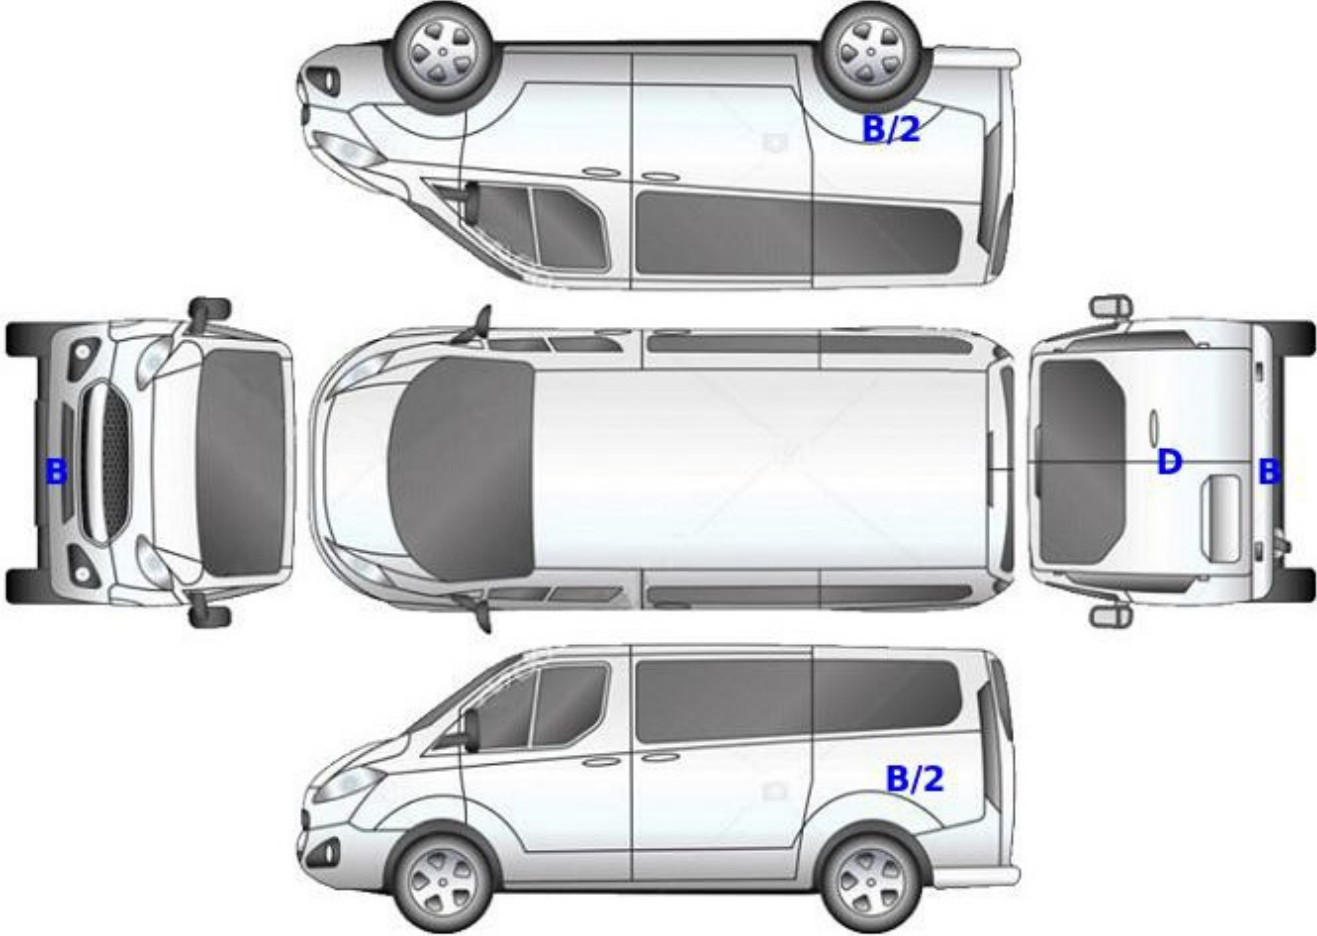
## Kaporta Kontrolü(Değişmiş Boyanmış kontrolü)

B: Boyalı

B/2: Lokal Boyalı

D: Değişmiş

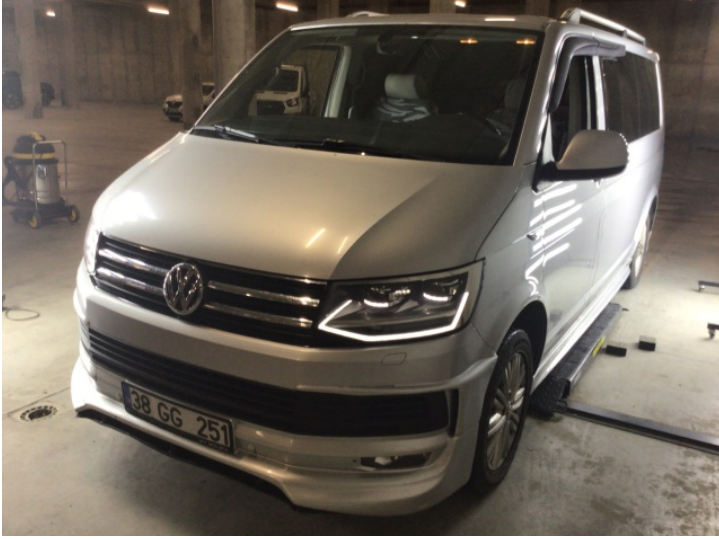
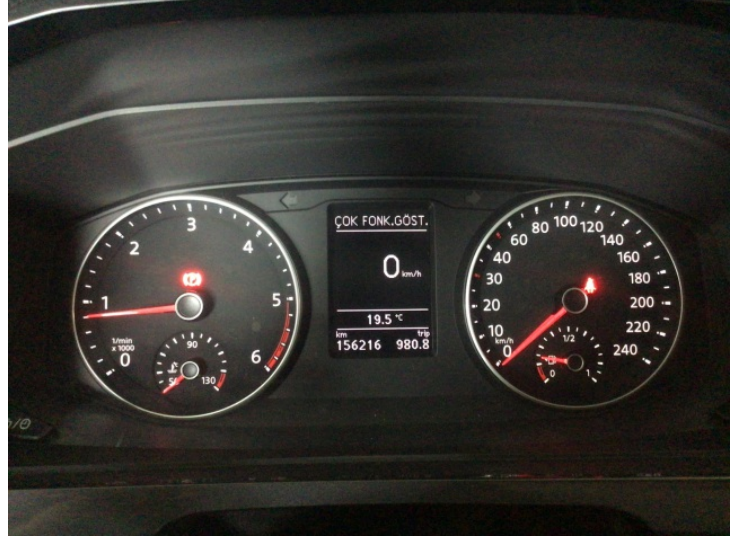
## Araç Resimleri

## Çizik

Dikiz aynası, sağ, Dış dikiz aynası kapağı > Çizik

Çamurluk, sağ arka, Çamurluk, sağ arka > Çizik
