# Full Plus Ekspertiz

## 06AY1444

| Marka | Volkswagen | Motor Hacmi | 2460cc |
| Rengi | SİYAH | Model | Transporter |

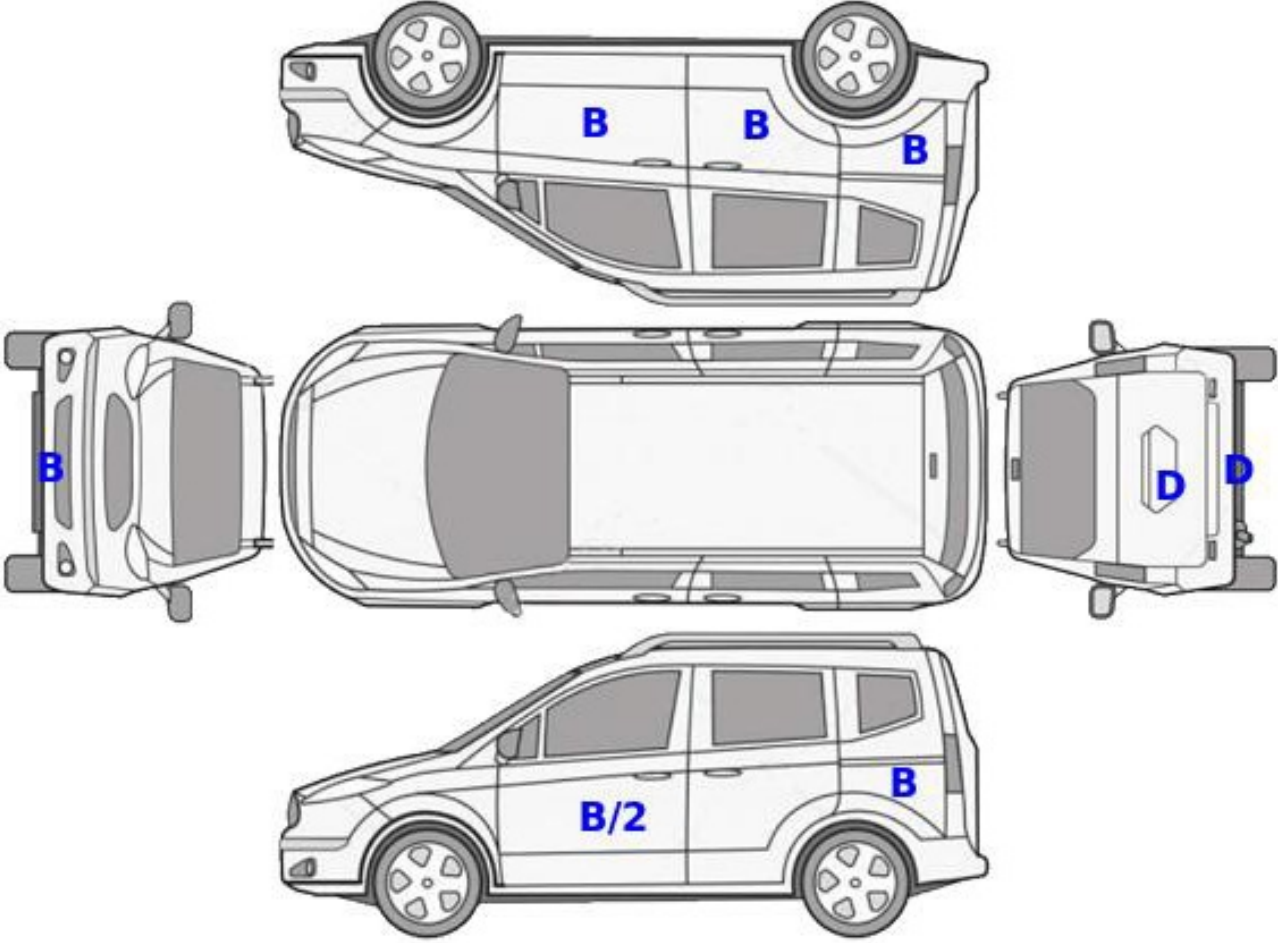
## Kaporta Kontrolü(Değişmiş Boyanmış kontrolü)

**B: Boyalı**

**B/2: Lokal Boyalı**

**D: Değişmiş**

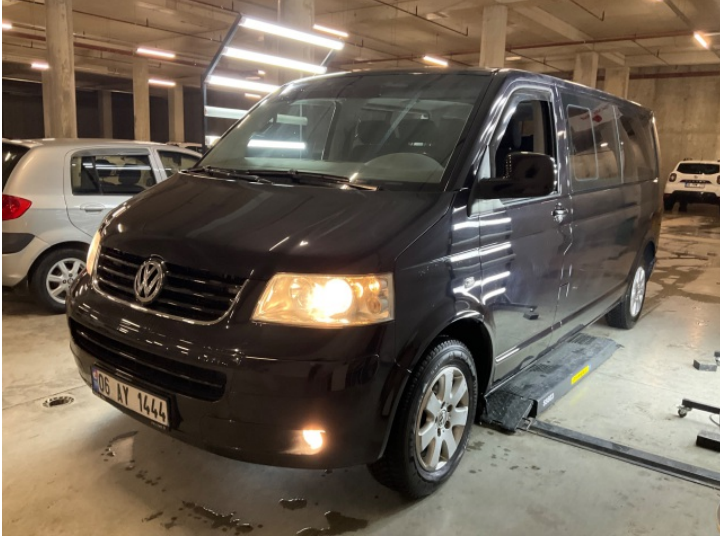
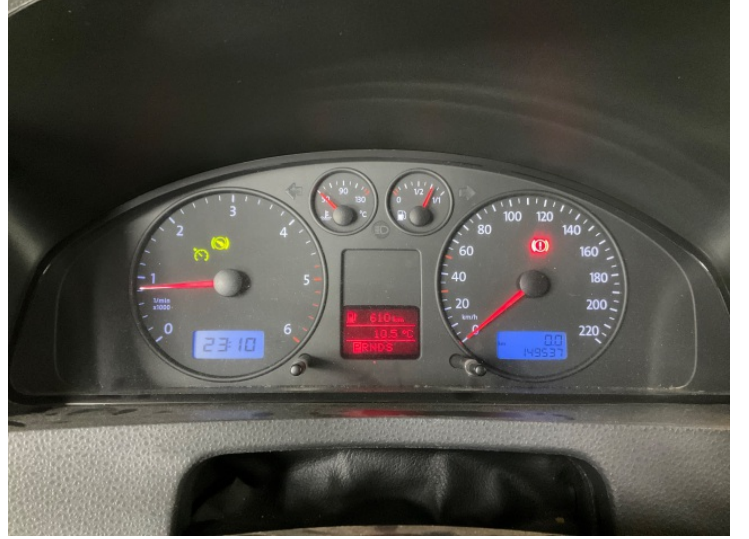
## Araç Resimleri

Tampon, ön, Ön tampon > Çizik

Dikiz aynası, sağ, Dış dikiz aynası kapağı > Çizik

Marşbiyel, sol, Marşbiyel, sol > Çizik

Tavan, Tavan > Ezik
