# Full Plus Ekspertiz

## 01CDT03

Müşteri TAN OTO MOTORLU ARAÇLAR TİC.LTD.(MERKEZ  
CHERY)

| Motor Hacmi | 999cc | Marka | Volkswagen |

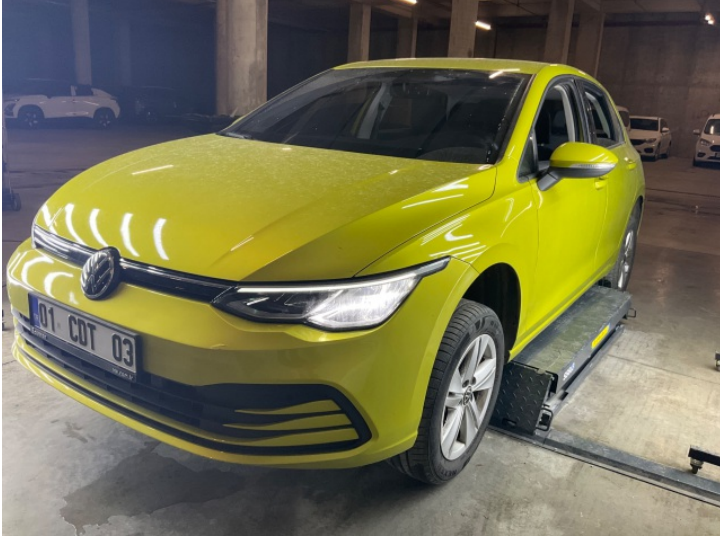
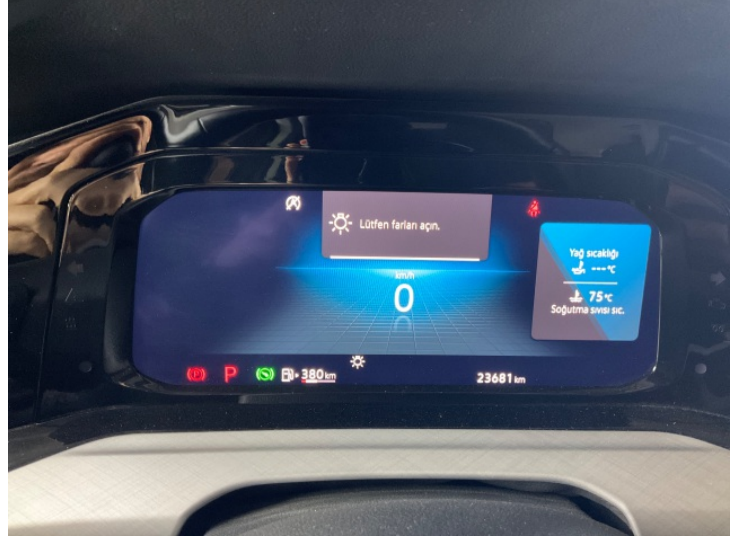
## Araç Resimleri

Tampon, arka, Arka tampon > Çizik

Kaporta, C-direk, sol > Çizik

Çamurluk, sağ arka, Çamurluk, sağ arka > Standart Dışı Onarım

Tampon, ön, Ön tampon > Standart Dışı Onarım
