# Full Plus Ekspertiz

## 34JV5975

| Marka | Volkswagen | Motor Hacmi | 1197cc |
| Rengi | SİYAH | Model | Golf |

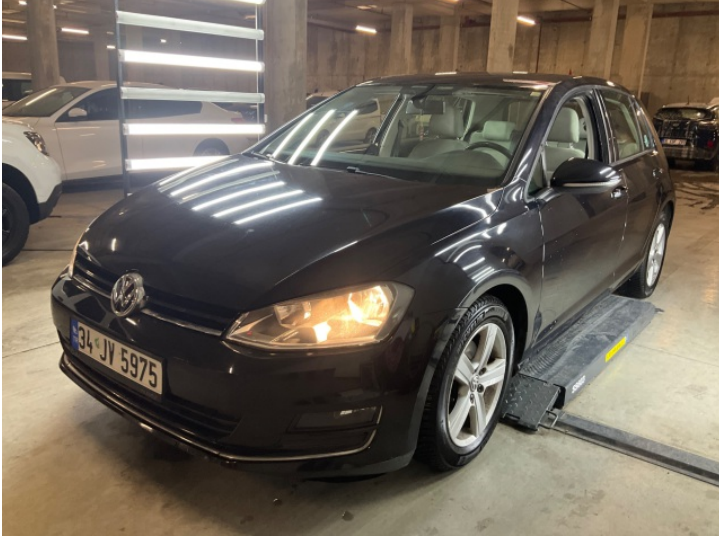
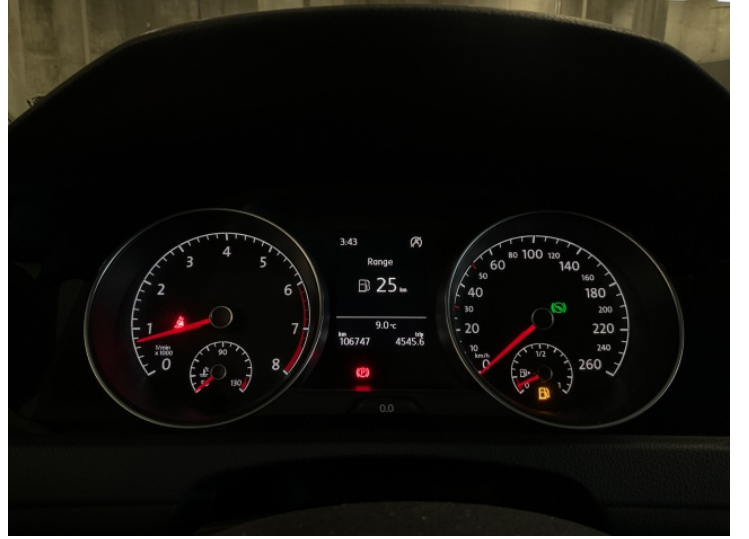
## Araç Resimleri

| | Durum | Notlar |
|---|---|---|
| Araç Kaporta Aksamı | | Ezik, çizik ve yakıcı madde hasarları mevcut. |
| Lastik ve Jantlar | | Jantlarda çizik mevcut. |
| Araç Altı | | Tampon koruyucusu orta ve motor alt muhafaza hasarlı. |
